# PÅLKOMMISSIONEN

## Sprickbildning i betongpålar slagna i vatten eller i jordarter med hög permeabilitet

rapport 88

**Hydraulic fatigue in prefabricated concrete piles  
during driving in water or in soils of high permeability**

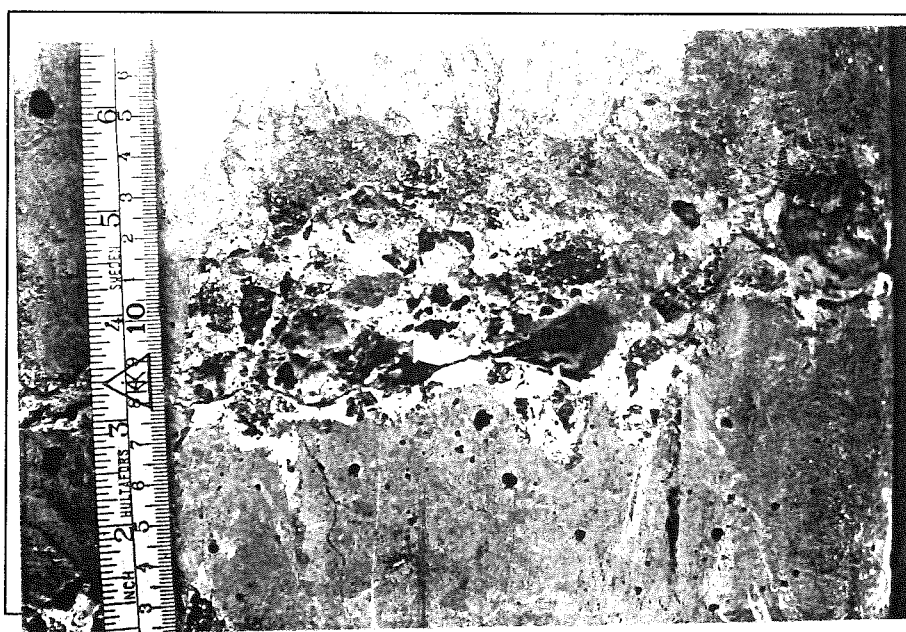
Den längsgående armeringen utgjordes av 8  $\varnothing 25$  Ks 500. Vattendjupet var 10 - 14 m. Undergrunden utgjordes av mäktiga lager av moränlera med betydande inslag av grövre moräner av siltig, sandig eller grusig karaktär. Pålarna slogs till med ledning av provpålningen förutbestämda djup (ca 16 m) i moränlagren. Pålarna drevs med dieselhejare (DELMAG 55) och stagades i vattnet med kraftiga stålrör  $\varnothing 800$ . Stötvågsmätningar visade att stora dragkrafter uppkom i pålarna under slagningen. Skadebilden varierade mellan mindre skador enligt **figur 3** och svåra skador ledande till brott i pålarna. Jfr **figur 5**.

*Figur 3. Typiska vattensprängningsskador.*

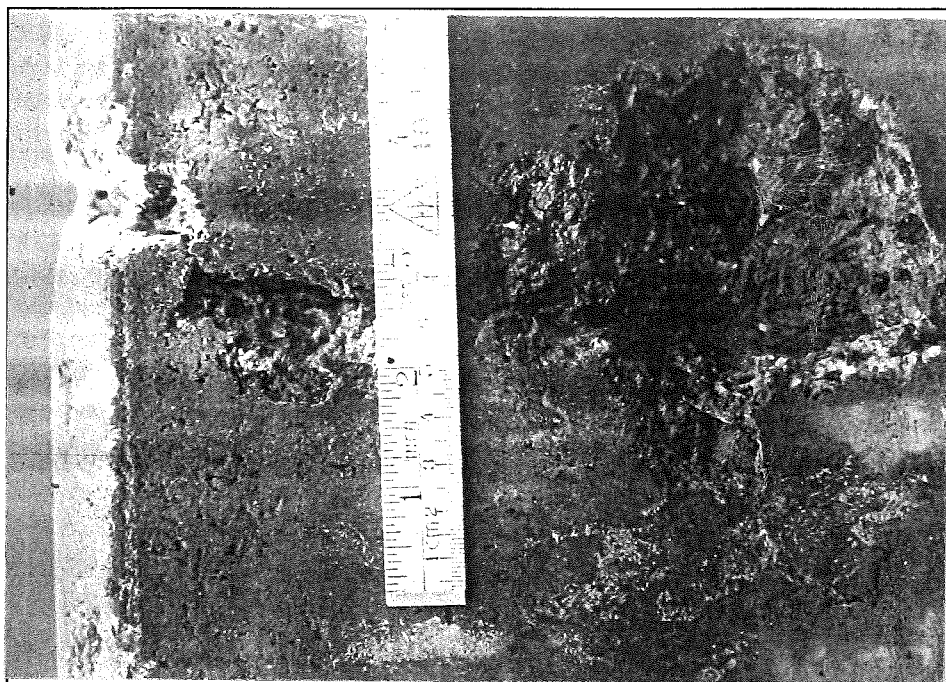
*Figur 4. Typisk skada. Observera den flacka brottytan tydande på att stora tryckpåkänningar förekommit i ytskikten.*

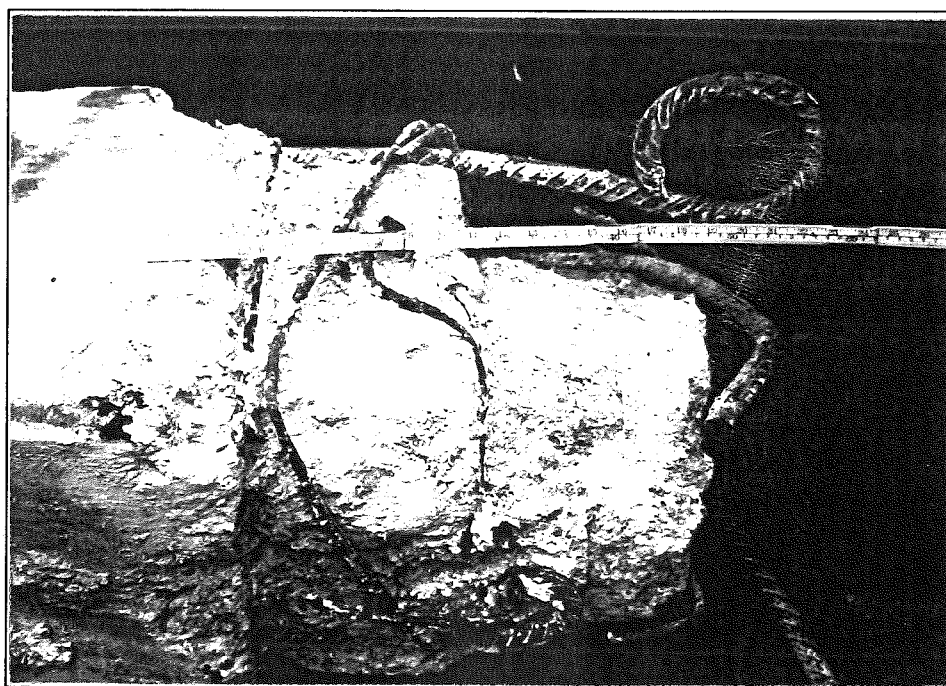
*Figur 5. I vissa fall ledde vattensprängningen till brott i pålen.*

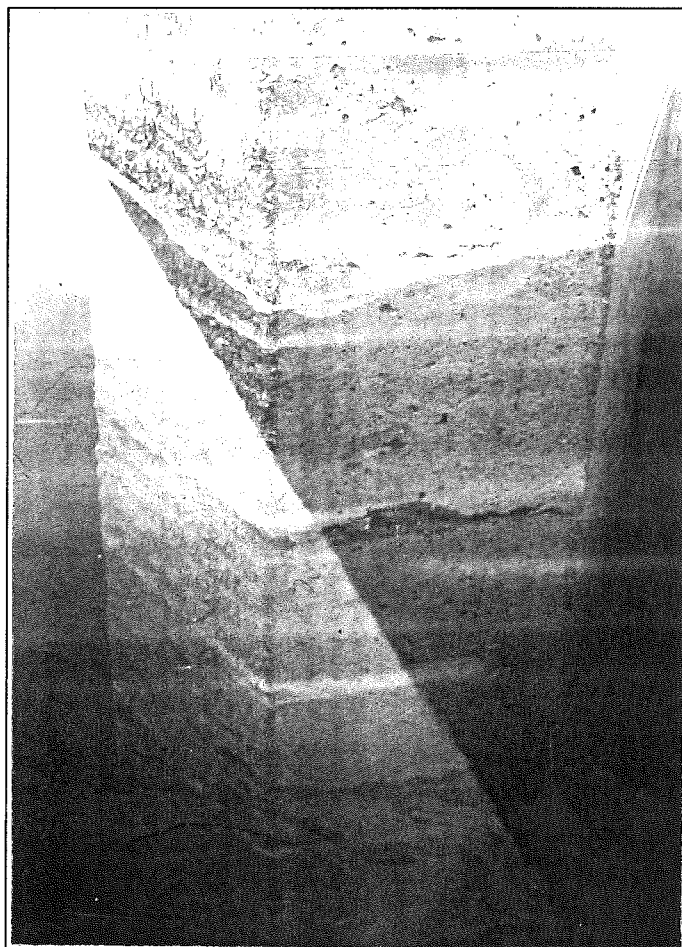
*Figur 8. Ovan vattenytan förekom fina dragsprickor i pålen. Under vattenytan utvecklades dessa sprickor till djupa diken i täcksiktet.*

En annan viktig iakttagelse vid Sannsundsbron gällde de brant kilformiga dikena runt pålen, som kännetecknade skadebilden. Dikena var i detta fall ekvidistanta och överensstämde exakt med lägena hos de mycket fina - knappt synbara - dragsprickor, som pålelementet kunde visas vara behäftat med redan innan detsamma - i samband med slagningen - kom under vattenytan, **figur 8**.

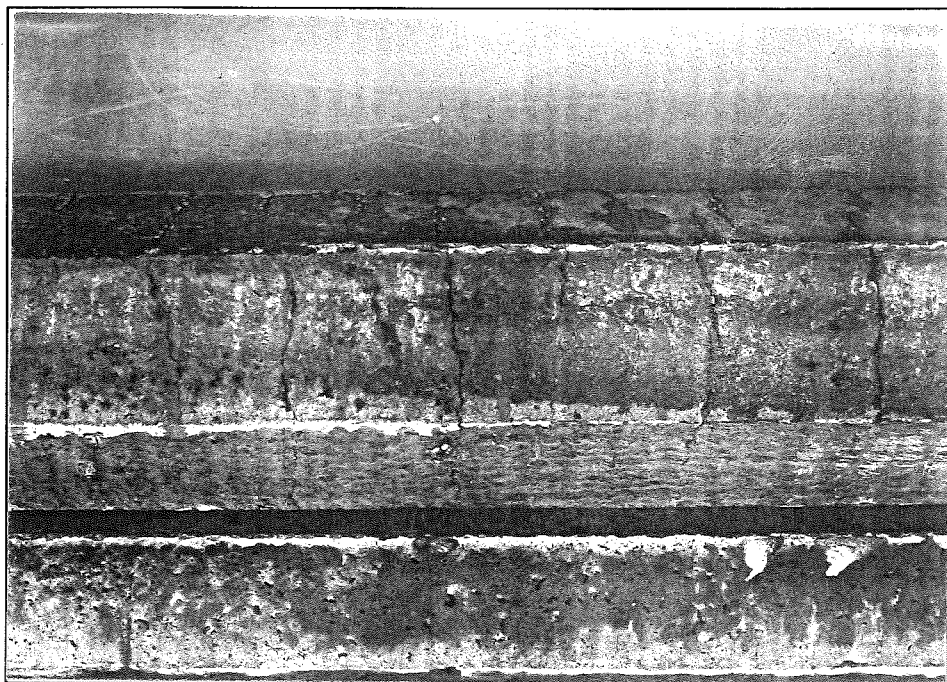
*Figur 9. Typiska skador på pålar typ Herkules 1200. Bro över Sannsundet.*

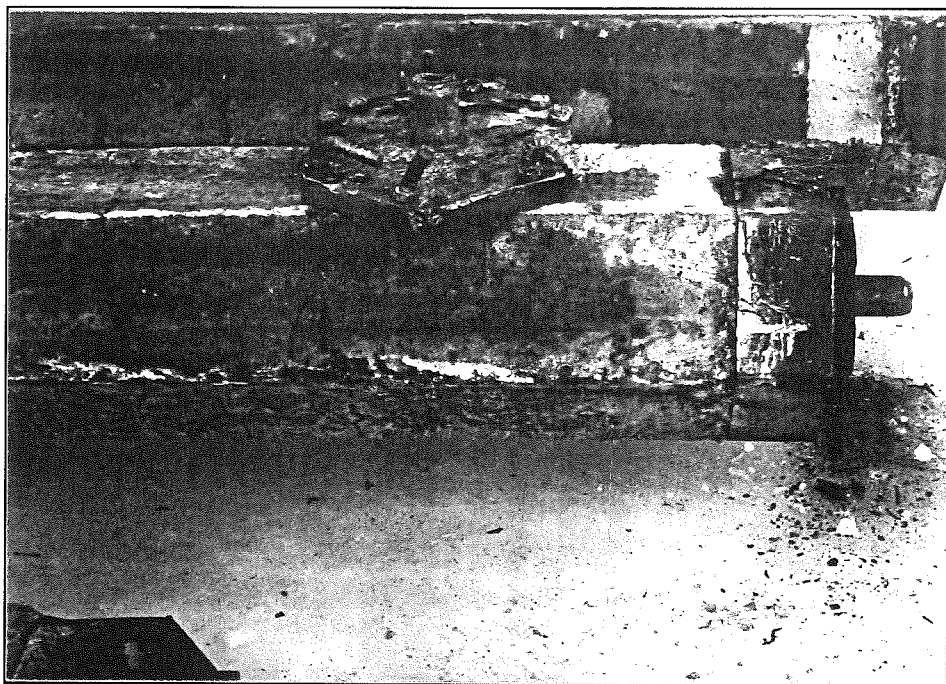
*Figur 10. Skador i närheten pålskarv. Observera att inga sprickor förekommer inom den del av pålen som förstärks av hanbeslagets förankringsstål.*

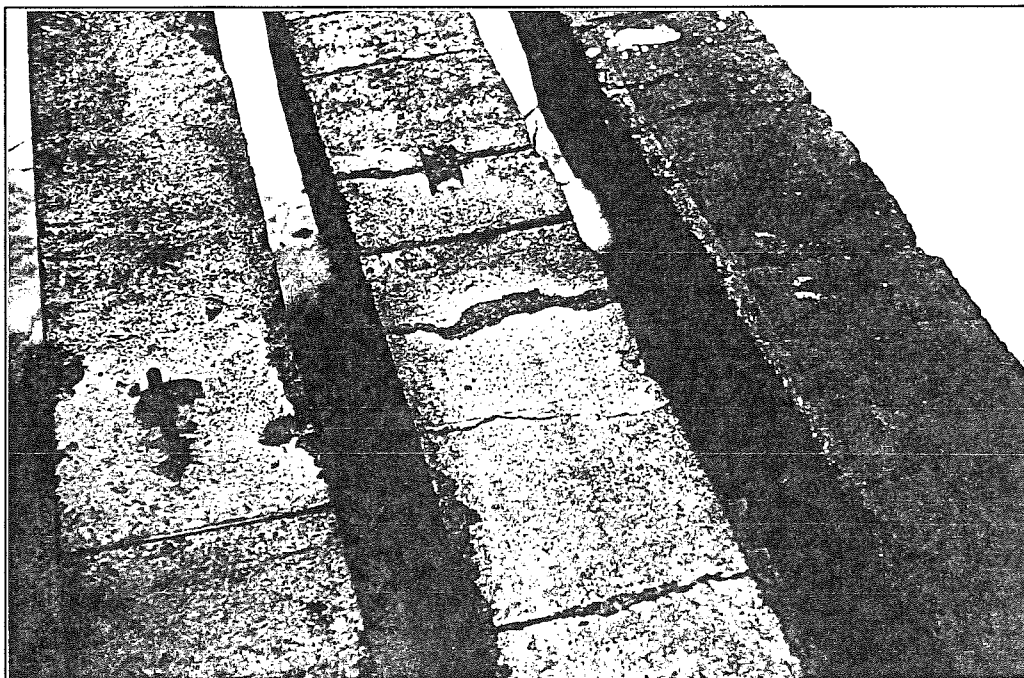
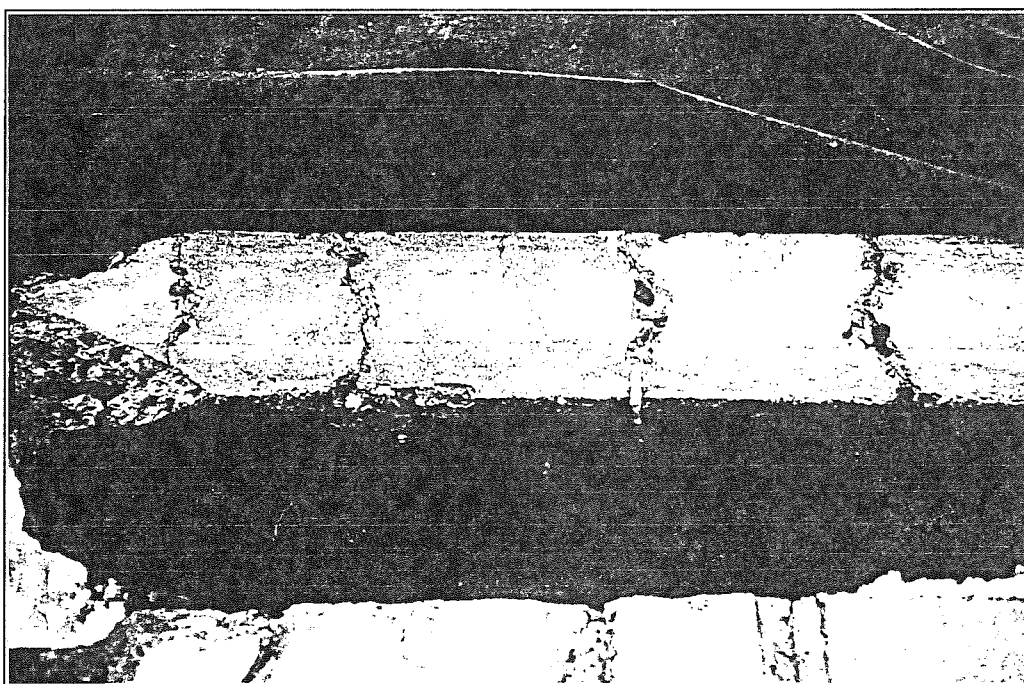
*Figur 11 - 12. Bro över Piteälven. Skador på pålar 27x27 cm<sup>2</sup>.*

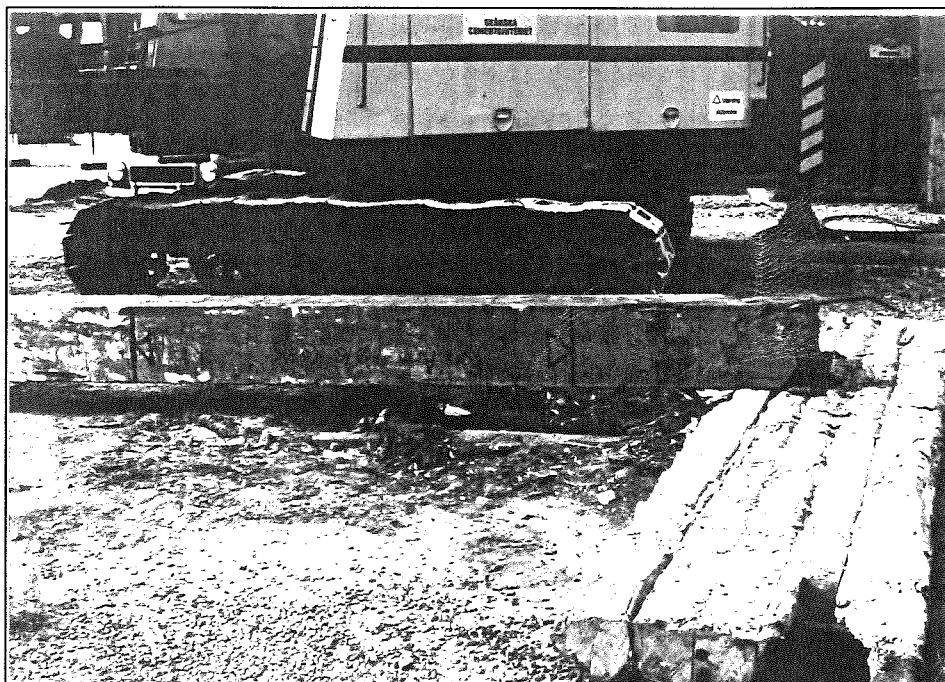
*Figur 17. Påle visande olika skadebild vid olika armering i pålen.*

- \* Dragsprickor medförde skador av ifrågavarande slag endast sedan desamma hamnat under vatten.
- \* Armeringens mängd och fördelning i påltvärsnittet hade en utslagsgivande inverkan på risken för uppkomst av vattensprängningsskador. Skillnaden i armering enligt typ 1 och 2 (enligt **figur 14**) motsvarade i försöksresultaten differensen mellan helt oskadade pålar och totalt sönderslagna pålar, se **figurerna 17 och 18**.

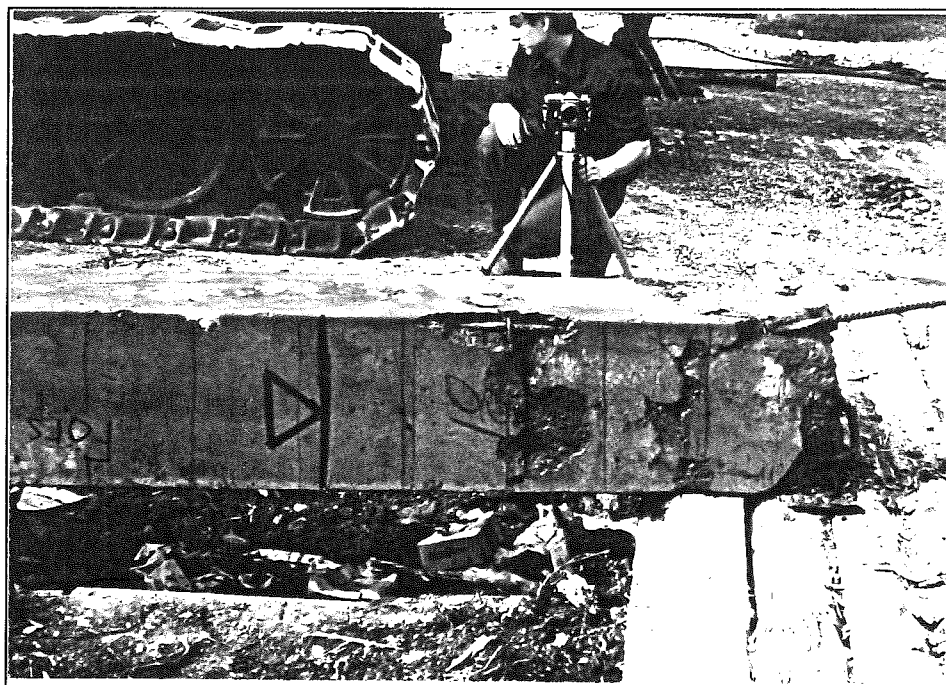
*Figur 18. Detalj av påle i figur 17.*

Armering i skadad del: 4  $\varnothing 16$  (Arm 1) enl figur 14.

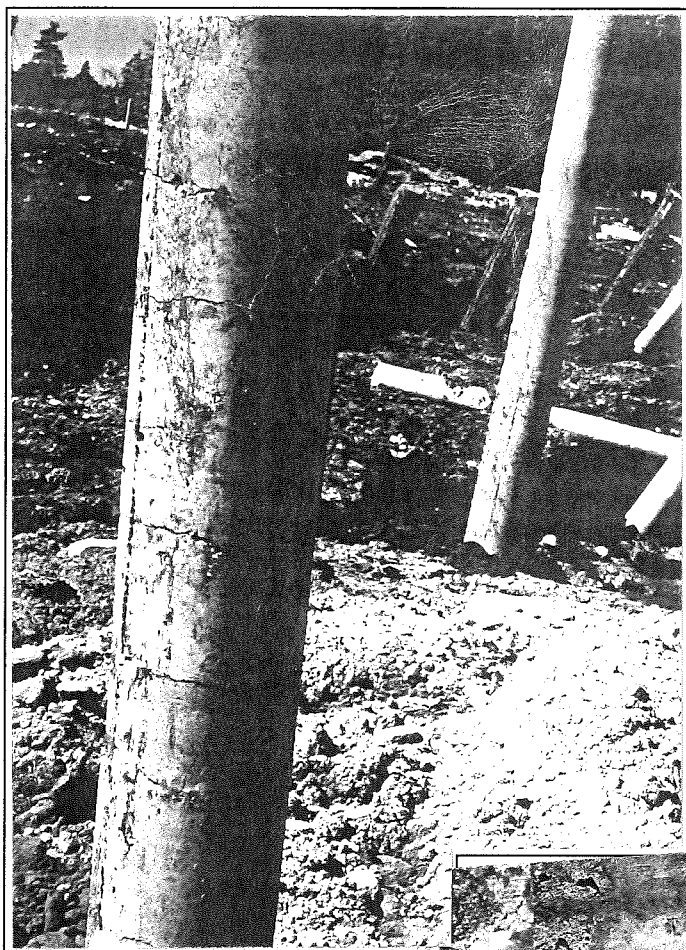
*Figur 19. Idrottshall Sandared.  
Skador på en förspänd  
betongpåle slagen i torvjord  
med hög permeabilitet.*

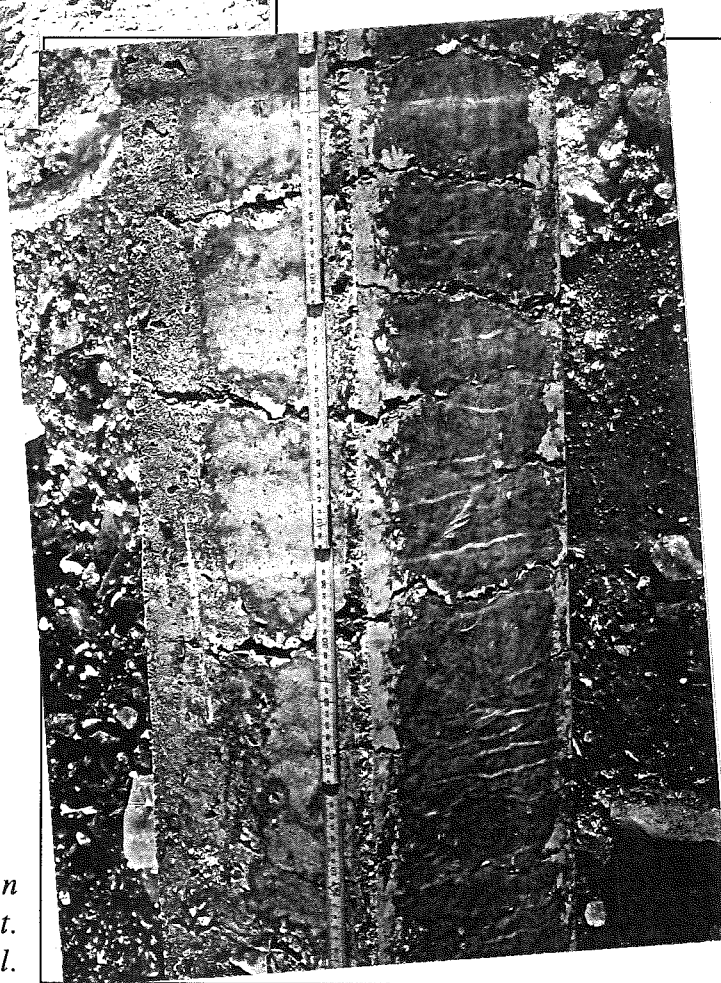
*Figur 20. Skador på påle slagen  
i jord med hög permeabilitet.  
Okänd lokal.*

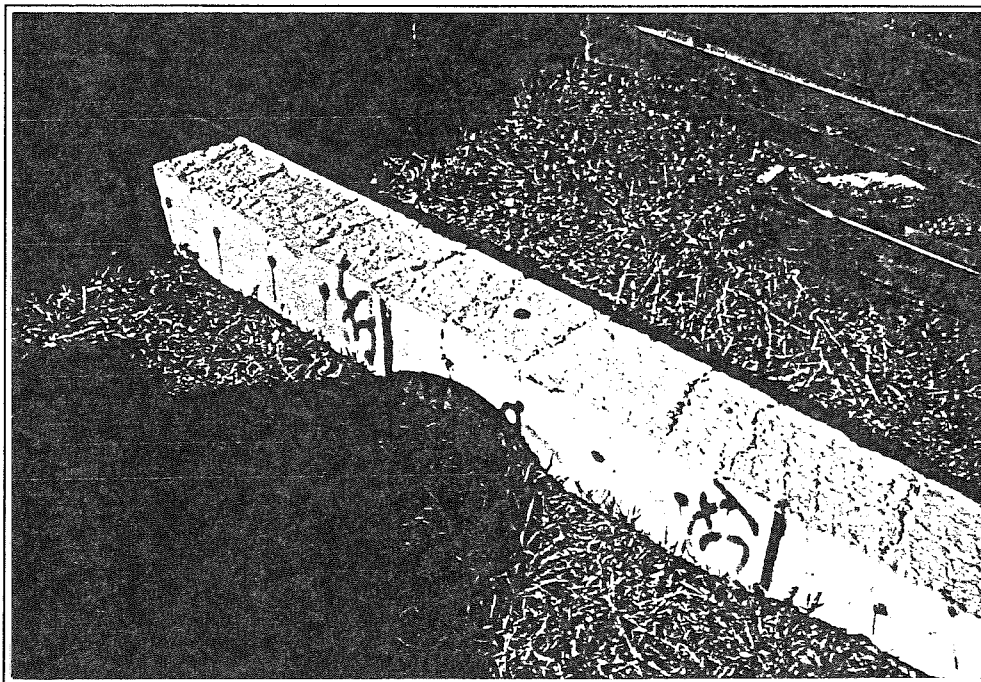
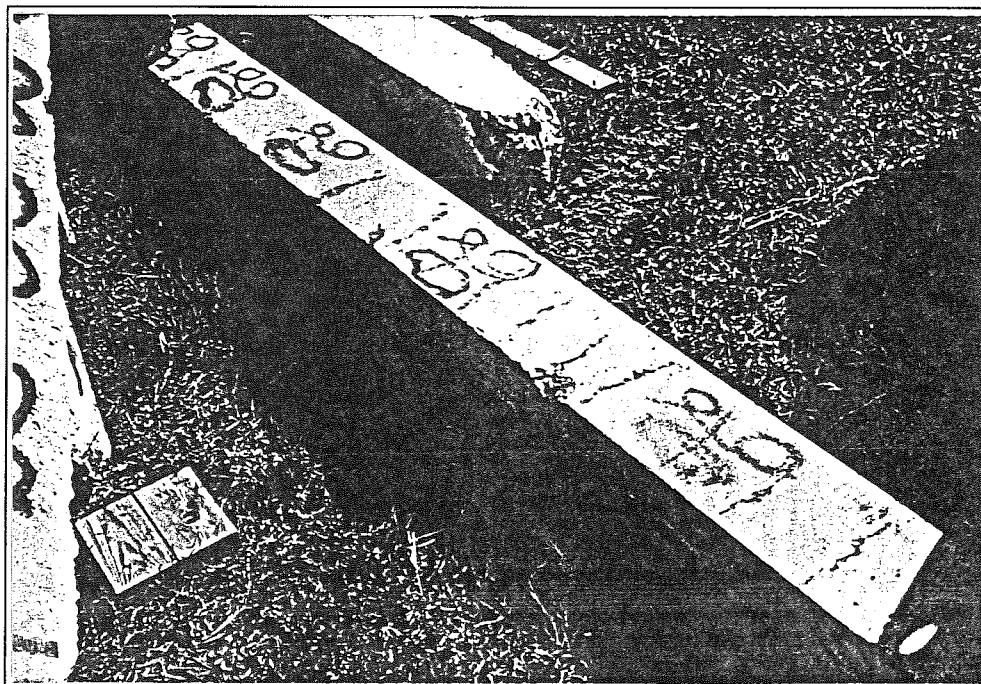
Vid slagning av betongpålar 27,5 x 27,5 cm<sup>2</sup> armerade med 8 ø16 Ks 600, erhöles typiska vattensprängningsskador, jfr **figurer 21 och 22**. Längsarmeringen var fördelad så att fyra stänger var placerade i hörnen, under det att övriga fyra stänger låg mitt på varje sida. Pålarna, med en total längd av 39 m, slogs 20-25 m ned i friktionsjord under geotekniska förhållanden som påminner om dem vid Sannsundsbron. Slagningen utfördes med pålkranen monterad på en flytande ponton. Antalet slag för de pålar för vilka slagräkning utförts framgår av tabell I. Det stora antalet slag tyder på att skadorna uppkommit som resultat av utmattning av betongen i närvaro av vatten.

*Figur 21 - 22. Bro över Ekolsundsviken (E 18). Pålar med typiska skador av hydraulisk utmattning.*

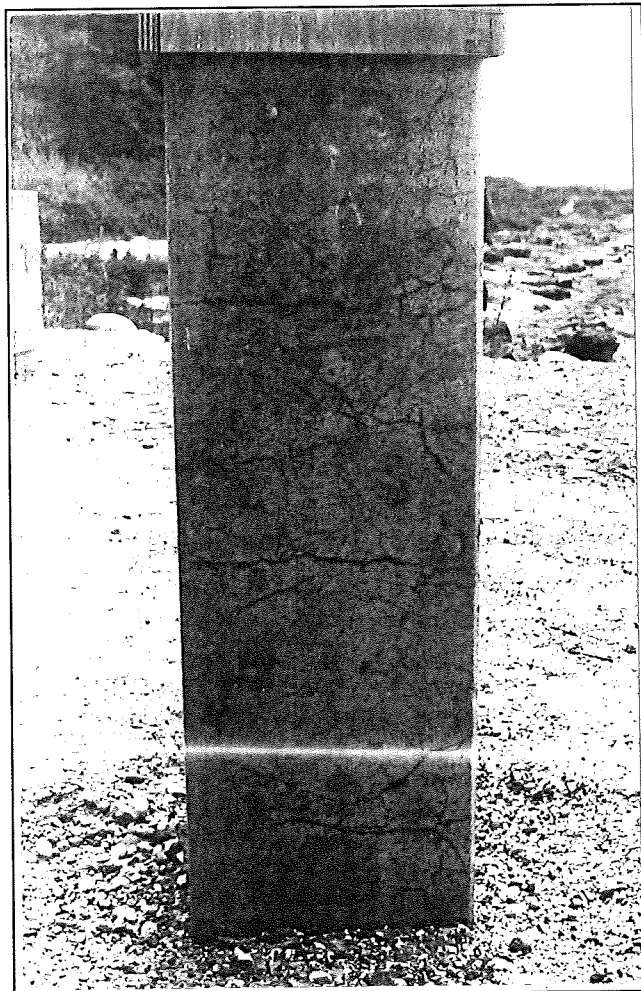
*Figur 44. Överdel av nedslagen provpåle vid Faröbroledens norra landfäste på Själland. Enligt författarens mening skulle denna påle om den slagits i vatten och därvid påverkats av omväxlande tryck- och dragkrafter med till visshet gränsande sannolikhet företett skador av vattensprängning.*
