Slagningsprov av pålskor  
med bergdubbar

av Bror Fellenius

24 september 1963

INGENIÖRSVETENSKAPSAKADEMIEN  
PÅLKOMMITTÉN

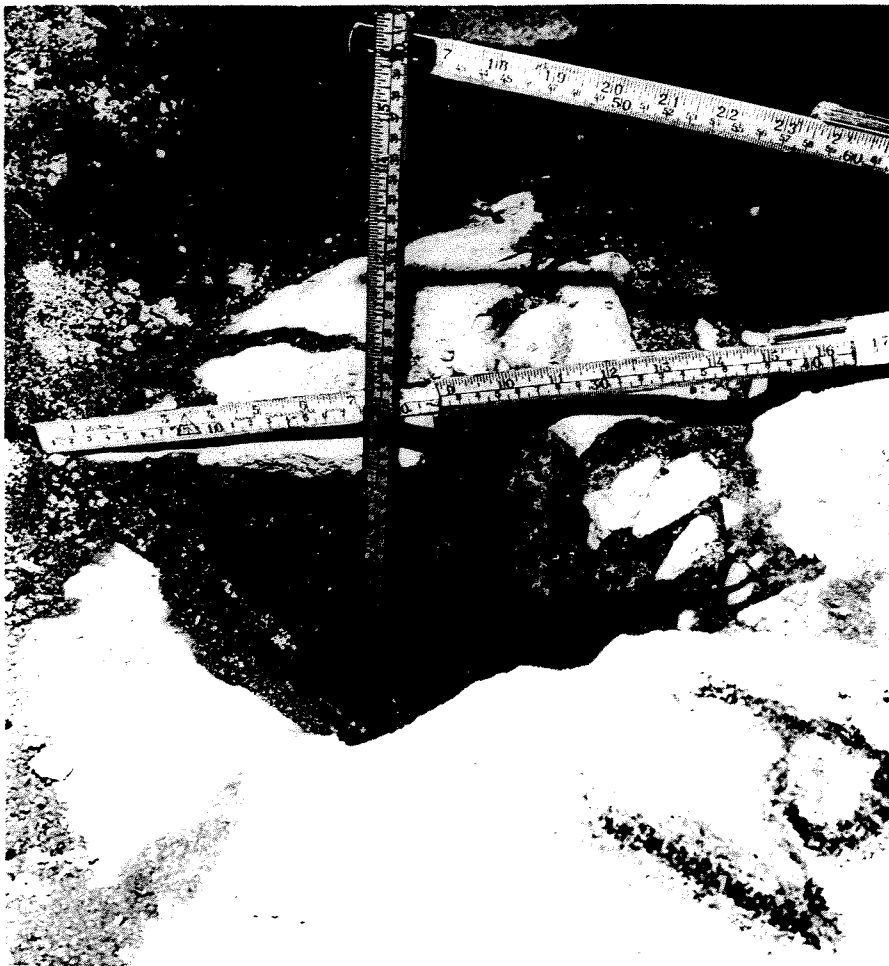
Foto nr 3.

Pålen slogs med 3000 slag och totala sjunkningen var 27,4 cm. Stor del av pålskon med fjädrar hade trängt ned i berget, se foto 3. Bergmjöl hade fastnat på fjädrarna och trängt in utmed bergdubben i ämnesröret. Pålen var helt oskadad, se foto 4 och 5.

Pålen P1. Hål i berget efter bergdubben sedan pålen dragits upp.

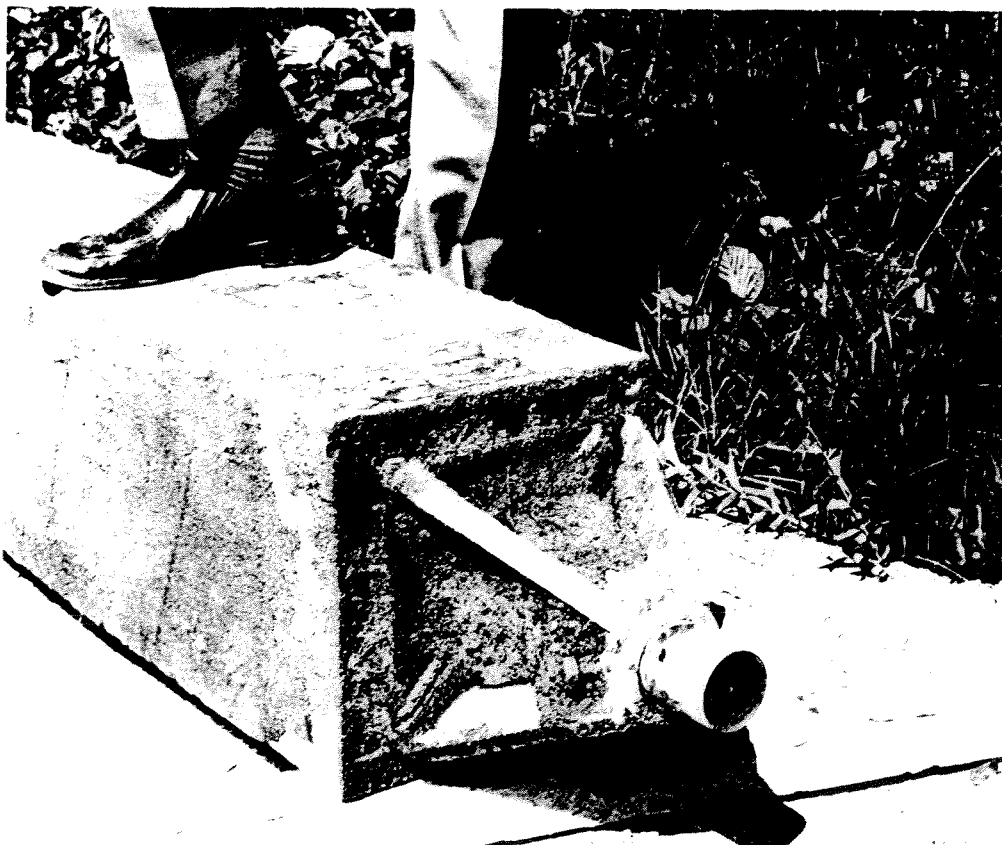
Foto nr 4.

Pålen P1 efter slagningen sedan den dragits upp. Icke rengjord.

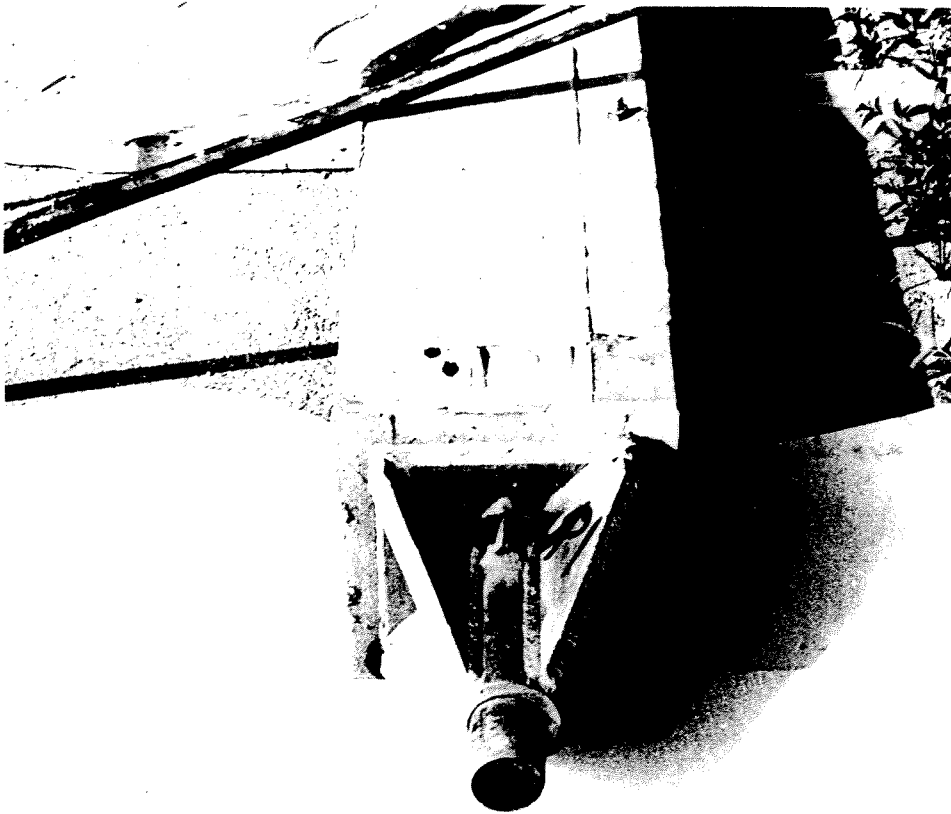
Foto nr 5.

Pålen P1 efter slag-  
ningen sedan den dra-  
gits upp. Rengjord.

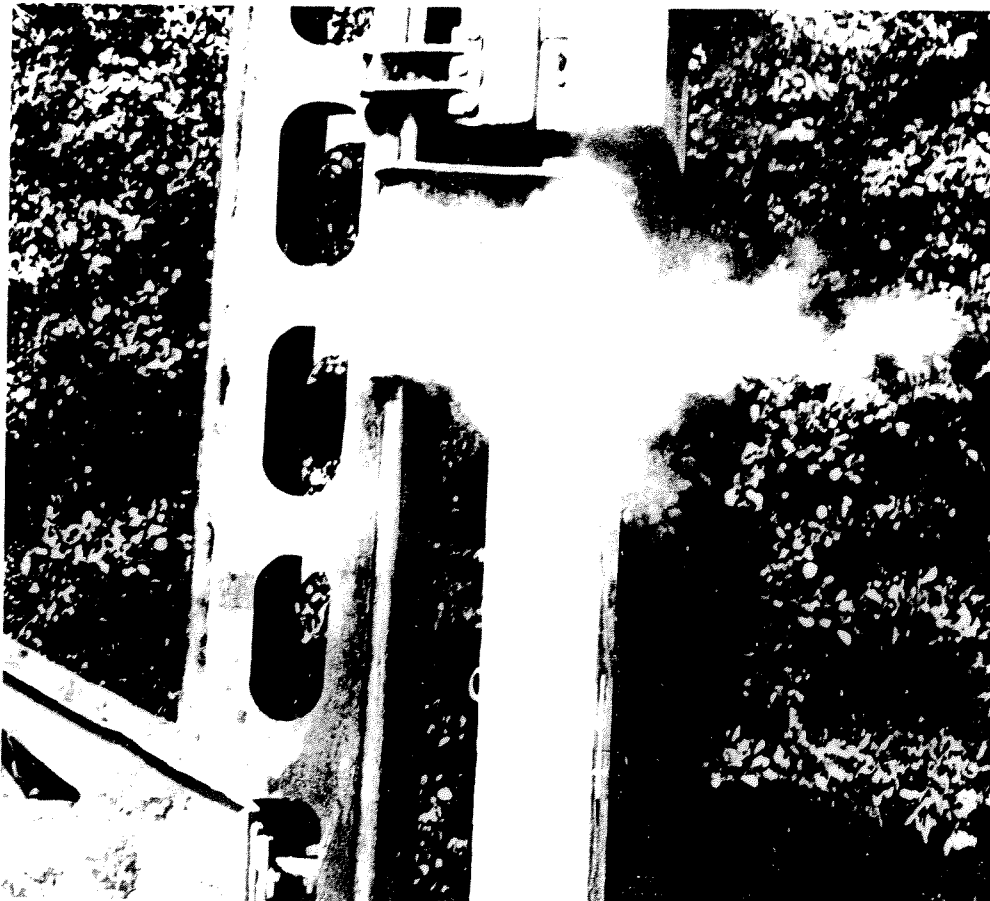
Foto nr 6.

Värmeutvecklingen i dynan blev mycket stor så att trä mellanlägget förkolnade under rökutveckling (foto 6). Trä mellanlägget byttes dock inte förrän efter 925 slag. Detta borde ha skett tidigare. Efter ca 2000 slag uppstod synliga skador på pålskallen (foto 7).

Pålen P2. Rökutveck-  
ling vid pålskallen.  
Värmeutveckling i  
dynan.

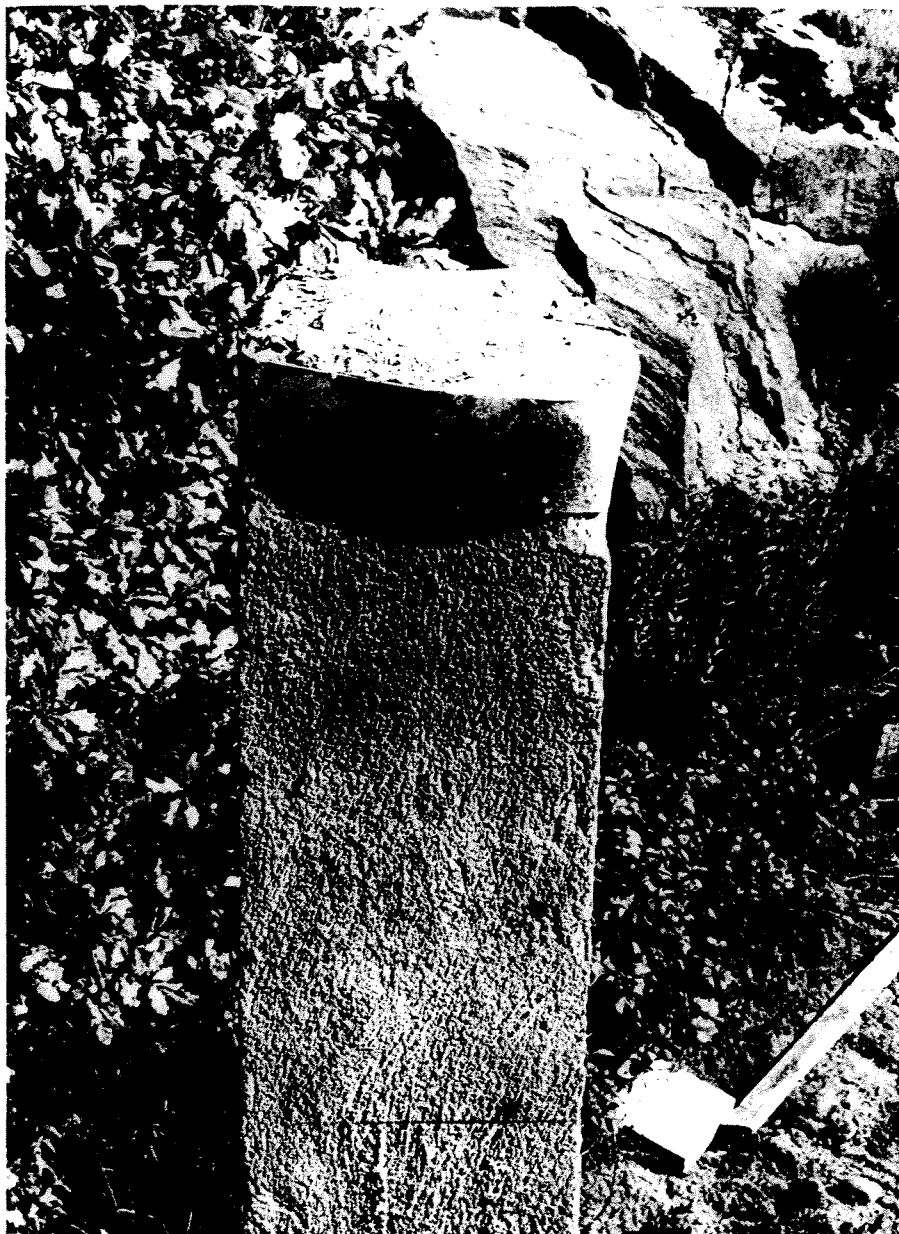
Foto nr 7.

Pålen P2 efter slag-  
ningen. Pålskallen  
skadad.

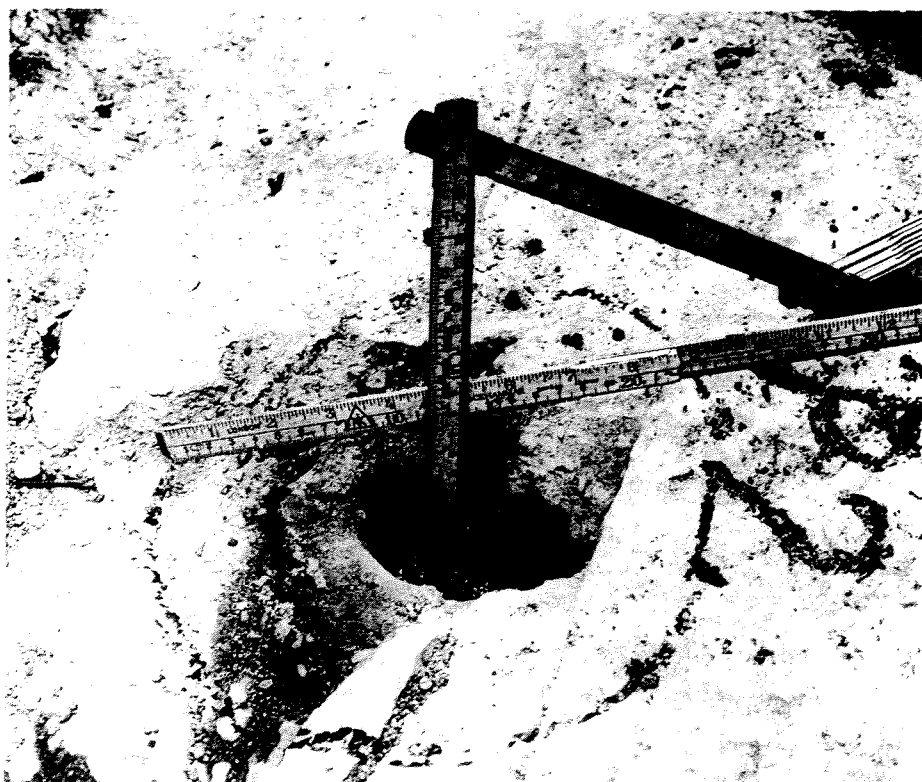
Foto nr 8.

Pålskon var efter slagningen oskadad, så när som på att bergdubben var något krökt. Inträngningen i berget syns på foto 8.

Pålen P2. Hål i ber-  
get efter bergdubben  
sedan pålen dragits  
upp.

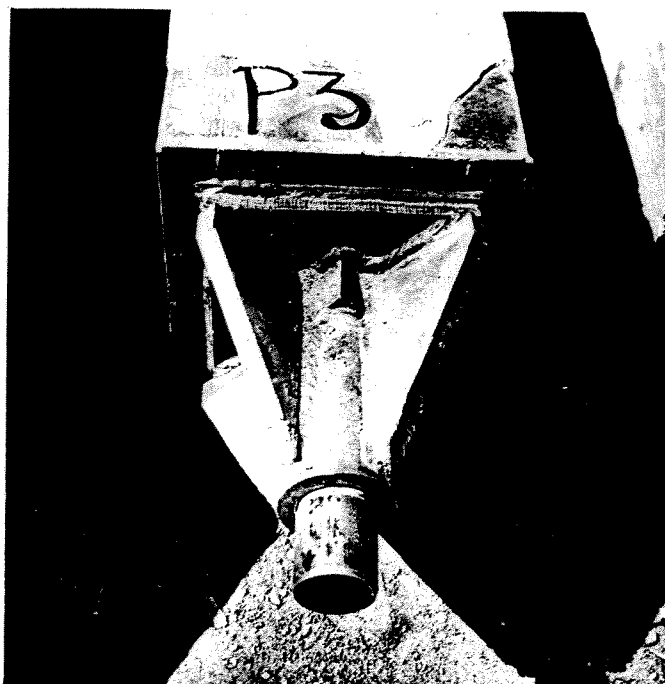
Foto nr 11.

Pålskon hade inte tagit någon skada av slagningen (foto 11). Inträngningen i berget syns på foto 12.

Pålen P3 efter slagningar  
sedan den dragits upp och  
rengjorts.

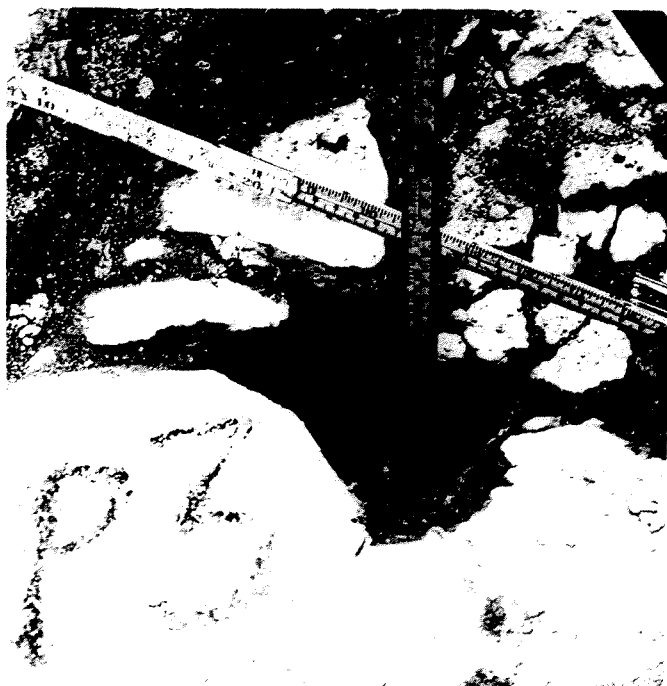
Foto nr 12.

Pålen P3. Mål i berget  
efter bergdubben sedan  
pålen dragits upp.

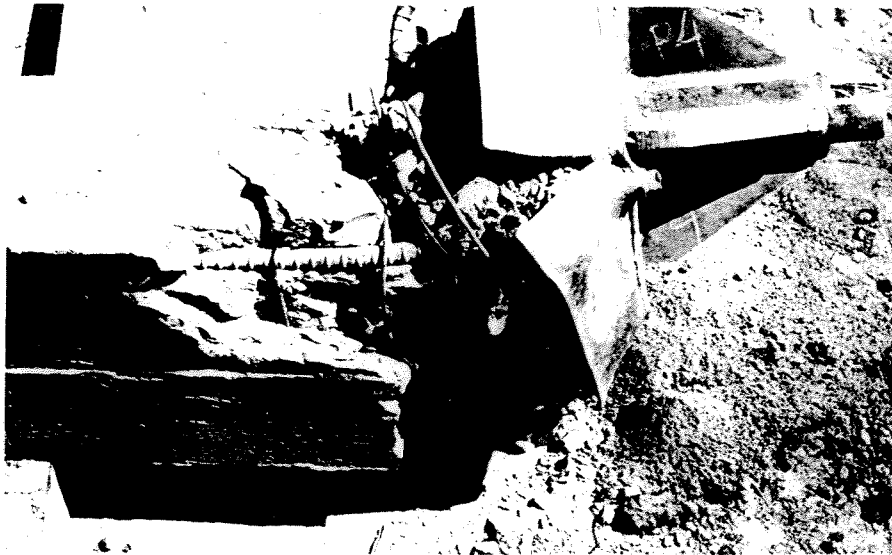
Foto nr 13.

Vid uppdragningen konstaterades att betongen vid bottenplattan krossats på grund av att bergdubben tryckts in och åstadkommit en inbuktning mot betongen på bottenplattan (se foto 13 och 14). Bergdubben hade tryckts in totalt 10 mm.

Pålen P4 efter slagningen sedan den dragits upp och rengjorts

Försöken visar att den föreslagna bergspetsen typ B är för svag. Bottenplattan kröker sig och spränger sönder pålen. Bergdubben tränger in i pålen i stället för att tränga in i berget. Den förstärkta pålskon - typ A - har visat sig hålla och kan därför i princip rekommenderas.

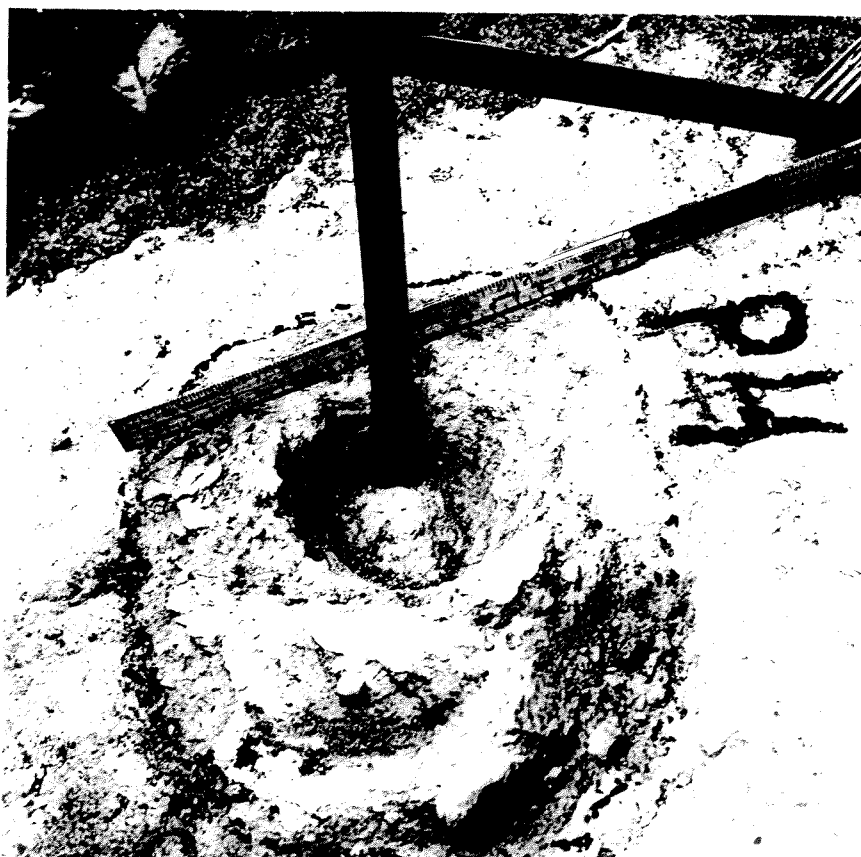
Foto nr 15.

Hålet i berget var 9 cm i diameter (dubbens diameter = 6 cm, foto 15).

Pålen P4. Hål i berget efter bergdubben sedan pålen dragits upp.

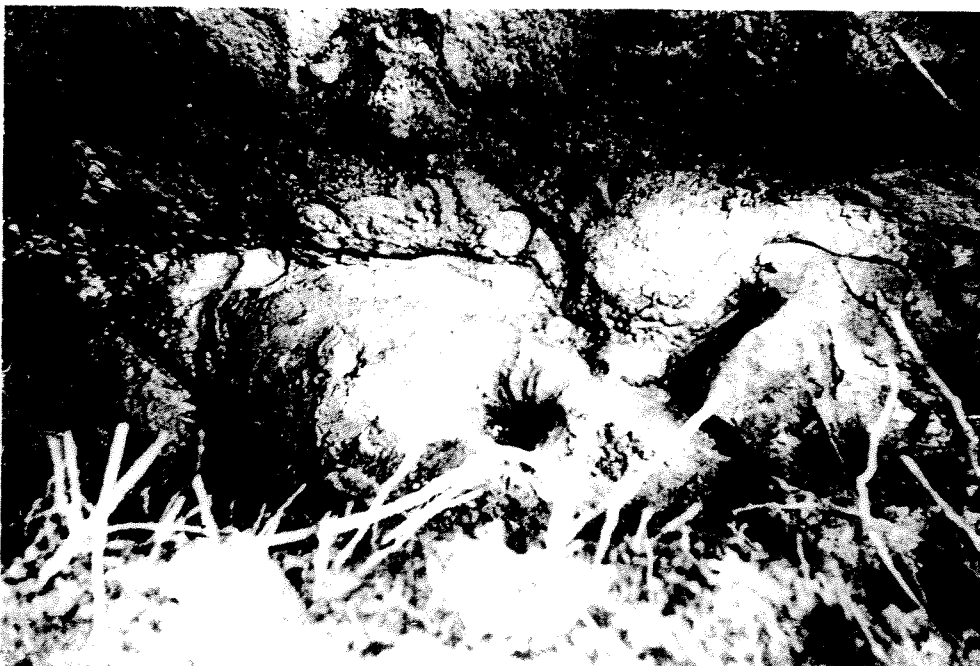
Foto nr 17.

Vid uppmätningen av intrycket i berget visade det sig att en bit av berget slagits loss (foto 17).

Pålen P5. Hål i berget efter bergdubben sedan pålen dragits upp.

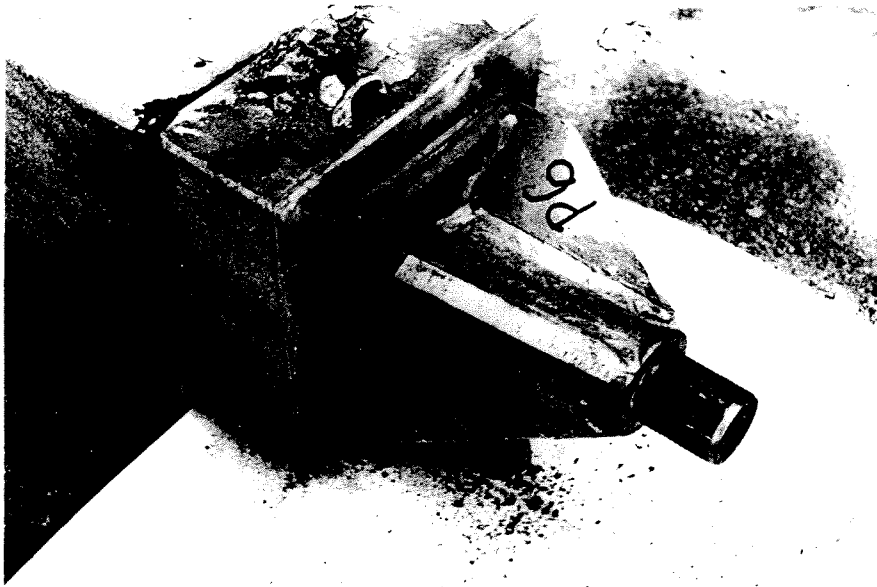
Foto nr 18.

Denna påle var helt oskadad vid spetsen och endast obetydligt skadad vid pålskallen (se foto 18 och 19). Inte bara bergdubben utan även en del av pålskon hade trängt ned i berget, vilket framgår både av sjunkningsdiagrammet bil 3 och foto 20.

Pålen P6 efter slag-  
ningen sedan den dra-  
gits upp och rengjorts
