PÅLKOMMISSIONEN

rapport 89

**Integritetskontroll av pålar
med stötvågsmätning**

Pile Integrity Testing

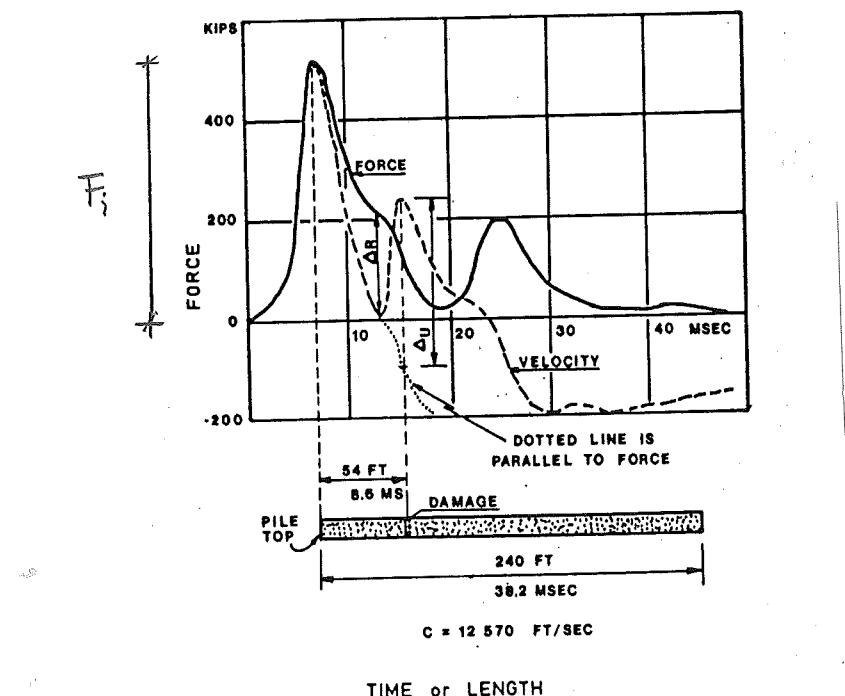
Figur 1. Exempel på kraft- och partikelhastighetskurvor från en avbruten påle [2].

En teori för beräkning av storleken hos en tvärsnittsförändring har presenterats av Rausche [2]. Två olika beräkningsmetoder redovisas beroende på typen av tvärsnittsförändring. Den första avser ett reducerat tvärsnitt varvid en faktor beta (β), som anger skadegrad, kan beräknas.

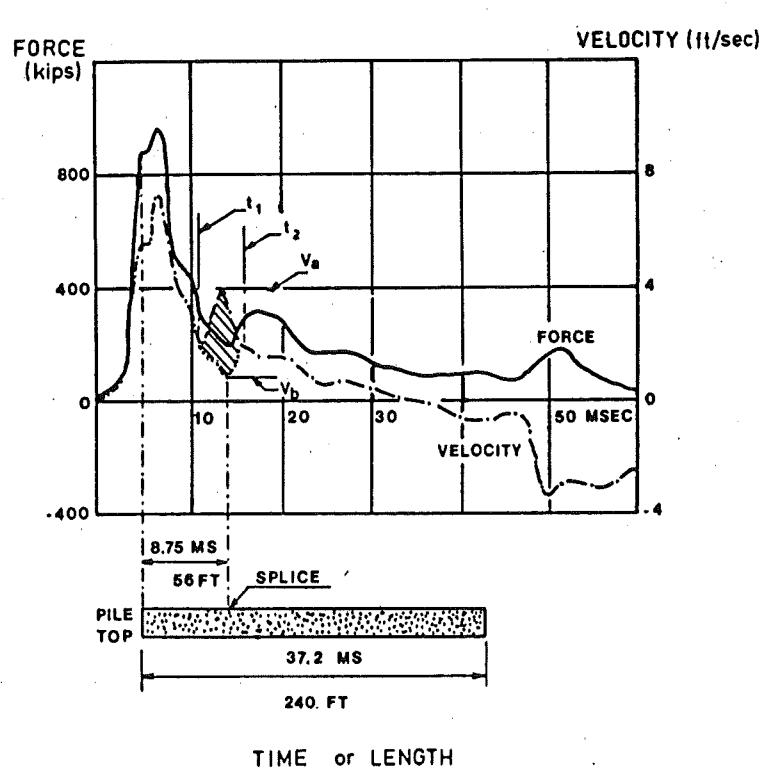
Figur 2. Exempel på kraft- och partikelhastighetskurvor från en påle som innehåller en spricka [2].

Den andra metoden avser en genomgående spricka. Storleken av denna beräknas genom en integration av det skuggade området i **figur 2**, hämtad ur [2].

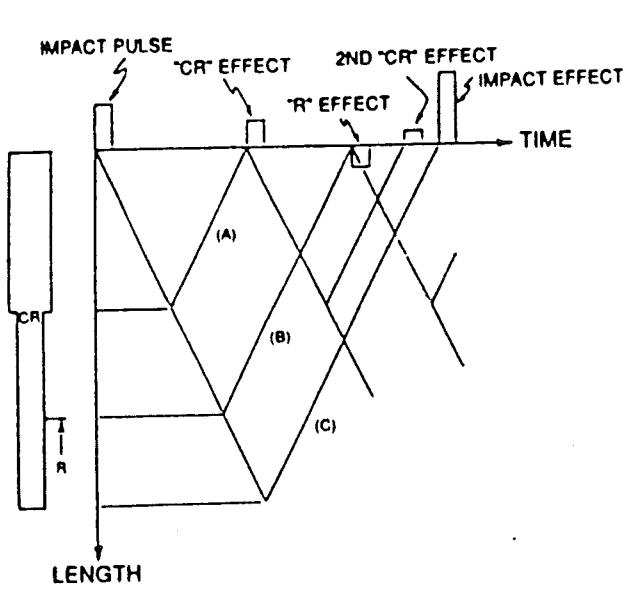
Figur 3. Principutseende av reflexvågor från tvärsnittsförändring och jordmotstånd.

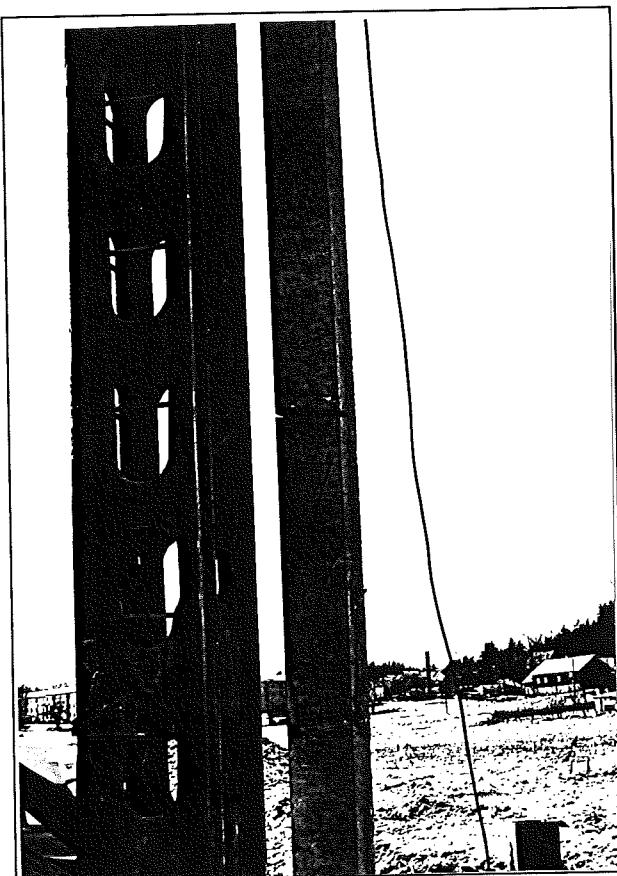
Figur 9. Skada påle 7.

Figur 10. Skada påle 7.

Testpåle 7: "Spricka" på halva tvärsnittet 3,05 - 3,06 m ifrån skarvänden. Material: Mineralull (Fig 9-10).

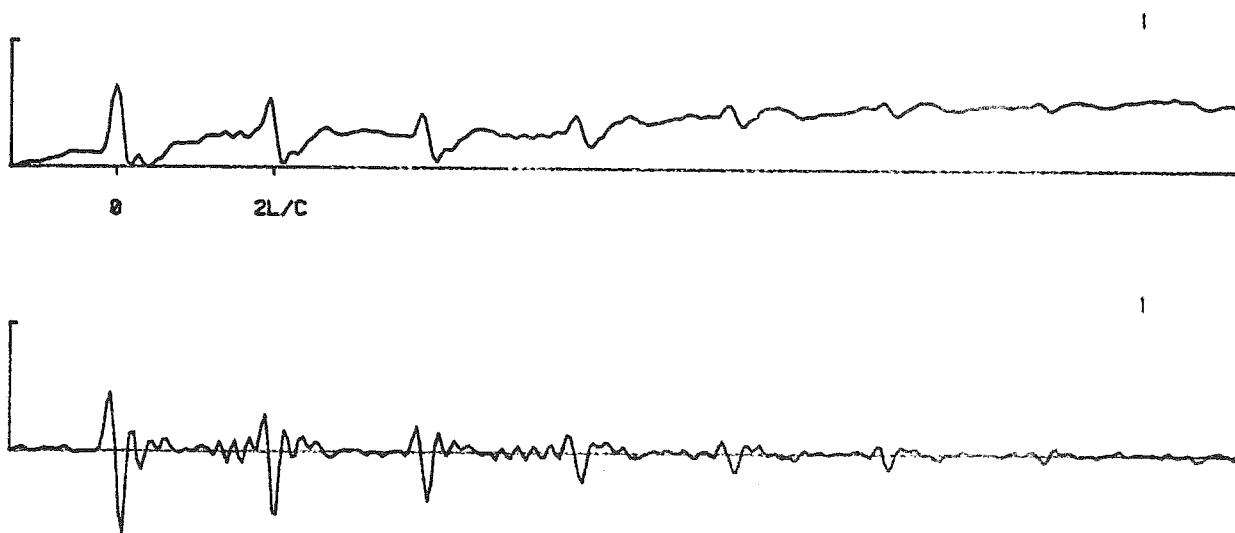
IVA PALE NR 1 SLAGGA SKARVANDE

Figur 12. Påle 1. Partikelhastighet (v) och acceleration (a) från slagning med slägga på skarvände.

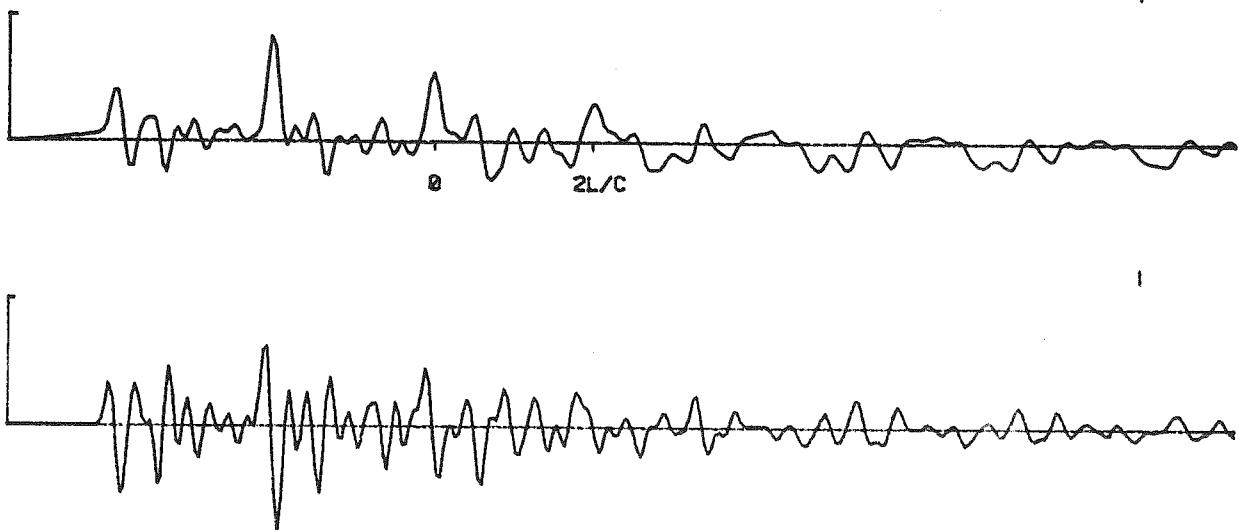
IVA PALE NR 2 SLAGGA SKARVANDE

Figur 13. Påle 2. Partikelhastighet (v) och acceleration (a) från slagning med slägga på skarvände.

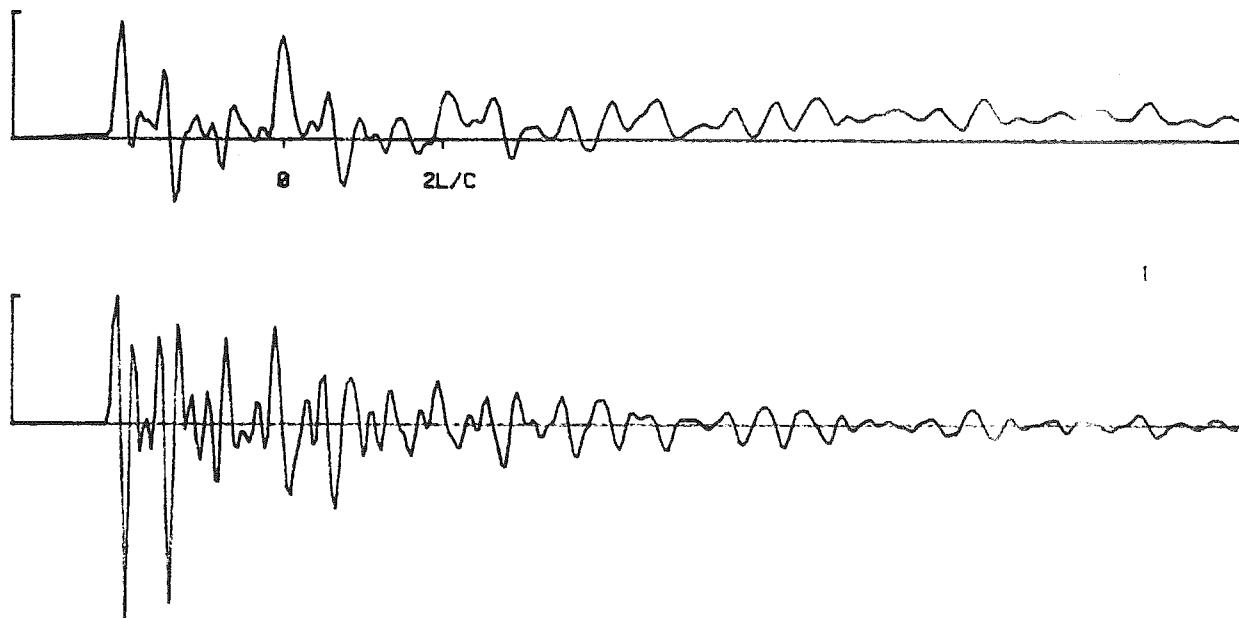
IVA PALE NR 3 SLAGGA SKARVANDE

Figur 14. Pôle 3. Partikelhastighet (v) och acceleration (a) från slagning med slägga på skarvände.

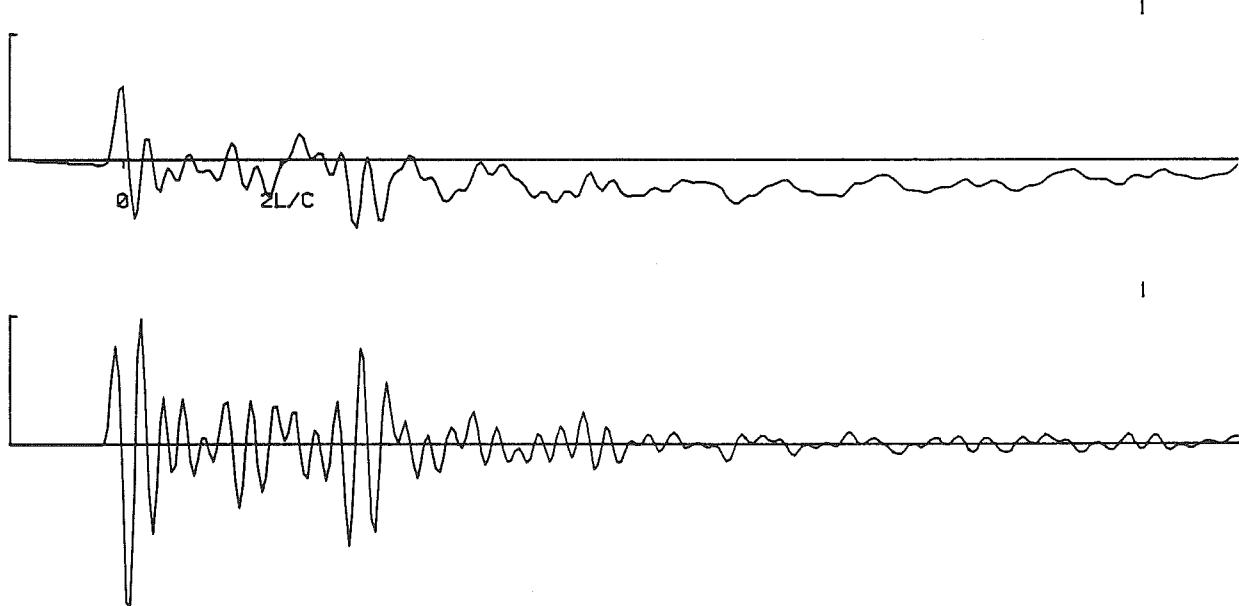
IVA PALE NR3 SLAGGA EFTER HEJARE PALTOPP

Figur 15. Pôle 3. Partikelhastighet (v) och acceleration (a) från slagning med slägga på påltopp efter slagning med hejare.

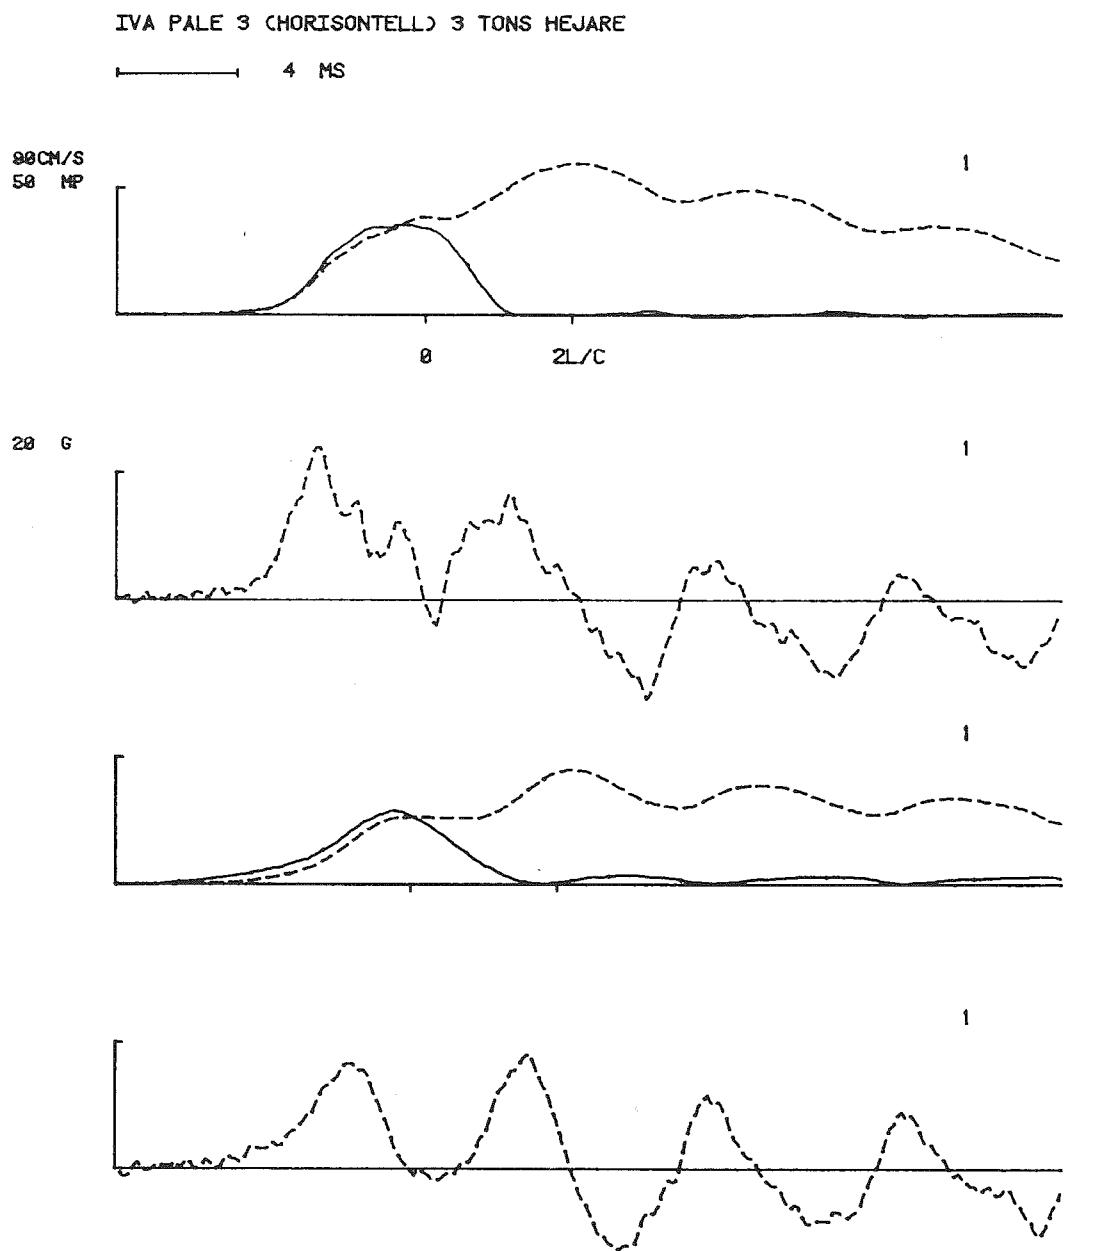
Figur 24. Påle 3. Kraft (F), partikelhastighet (v) och acceleration (a) från slagning med horisontellt upphängd hejare.

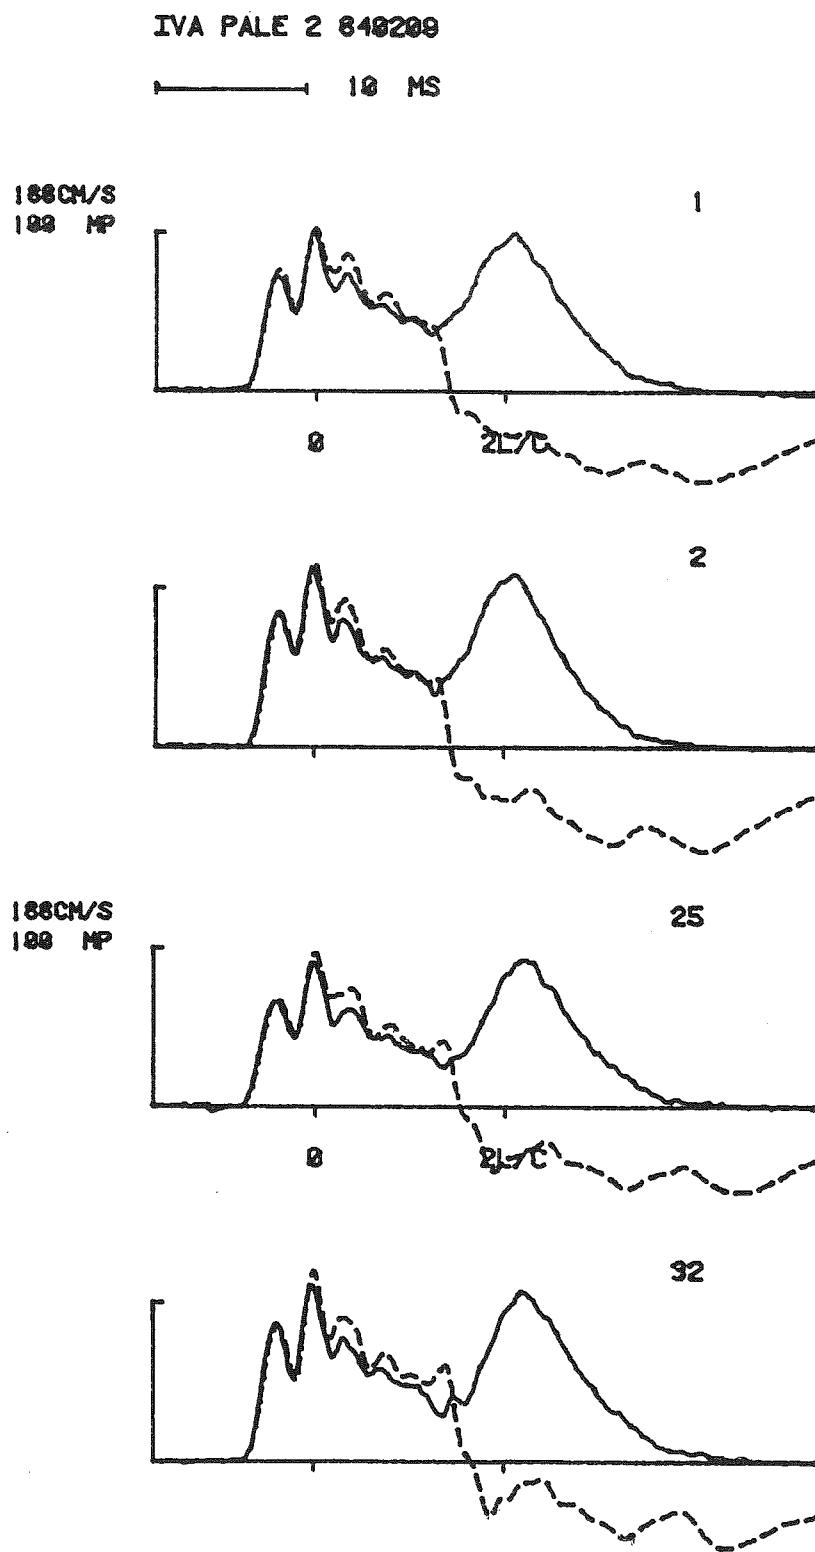
Figur 25. Påle 2. Kraft (F) och partikelhastighet (v) från fullskaleförsök. Siffran till höger om varje kurva anger slagnummer.

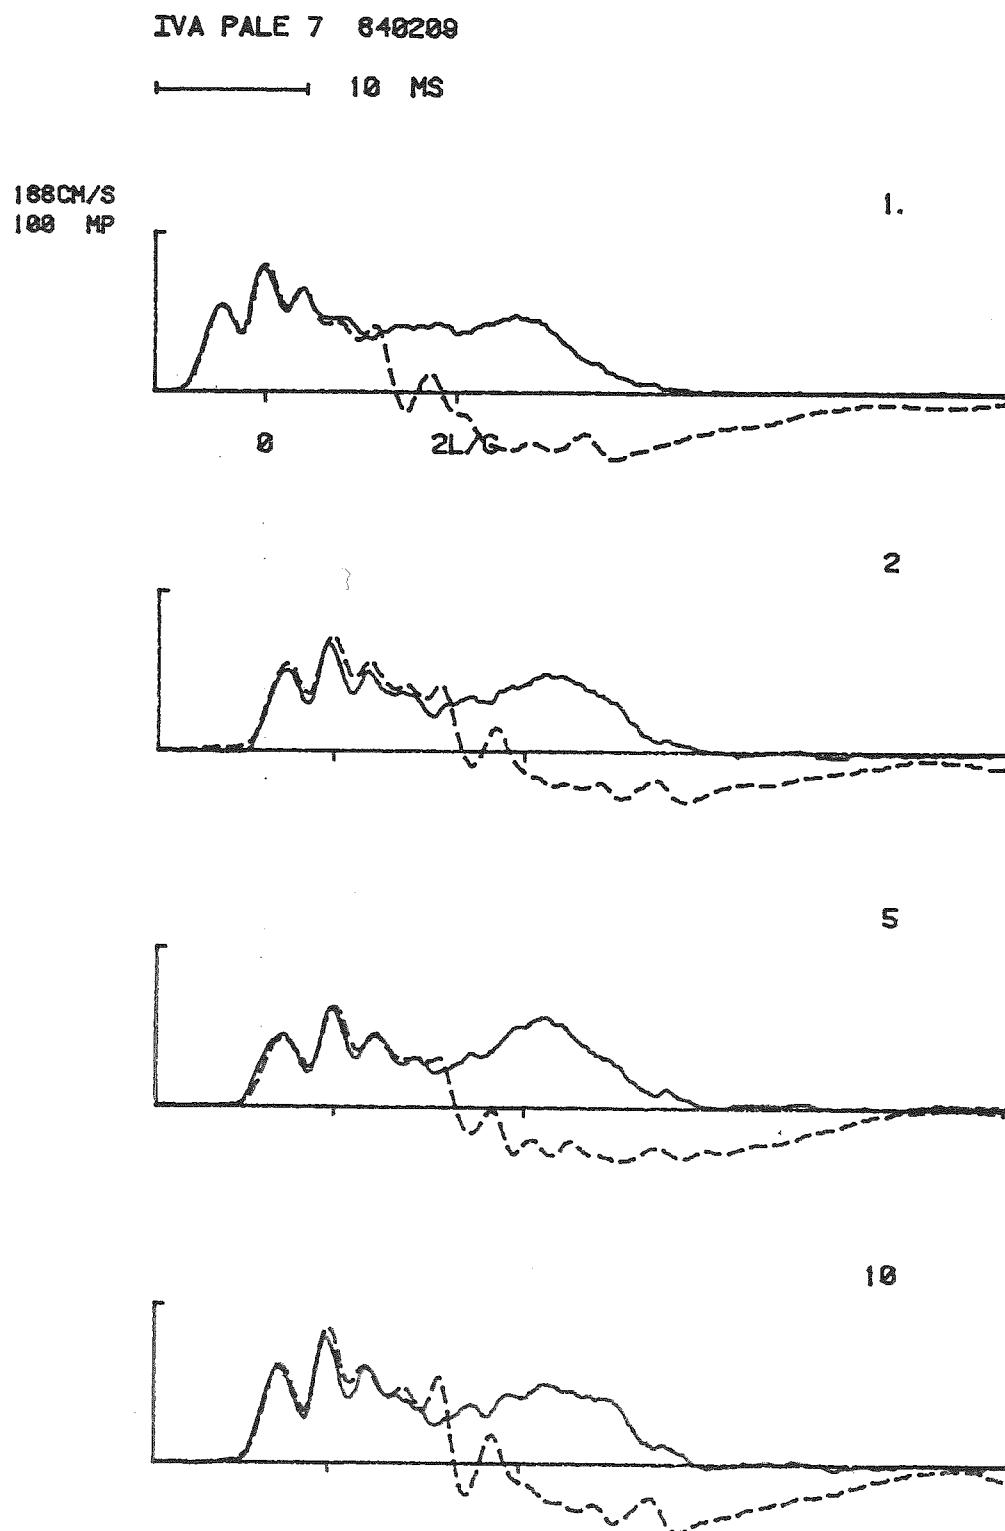
Figur 31. Påle 7. Kraft (F) och partikelhastighet (v) från fullskaleförsök.

- Påle nr 7: **Figur 31-32.** Skadan syns inte alls till att börja med men är urskiljbar efter 10 slag. Pålen slogs med totalt 60 slag. Ingen försämring av skadan kunde noteras.

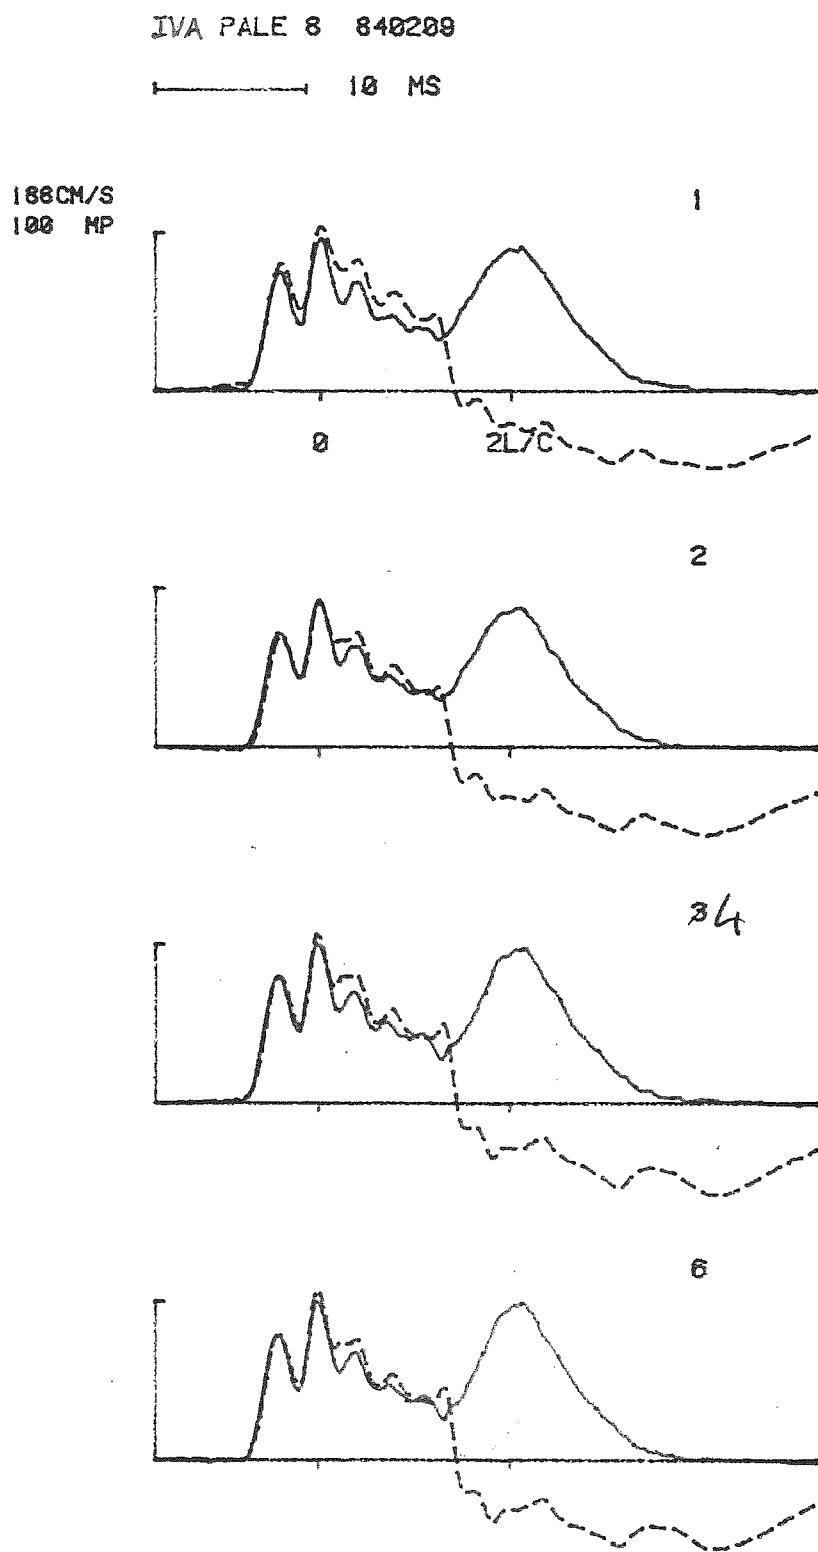
Figur 33. Påle 8. Kraft (F) och partikelhastighet (v) från fullskaleförsök.

- Påle nr 8: **Figur 33-34, 37-39.** Pålen gick av vid 11:e slaget. Anledningen var troligtvis att pappskivan som utgjorde "skadan" ej var ingjuten helt vinkelrätt mot pålens längdriktning utan låg snett vilket innebar att brottet antagligen var ett skjubbrott.

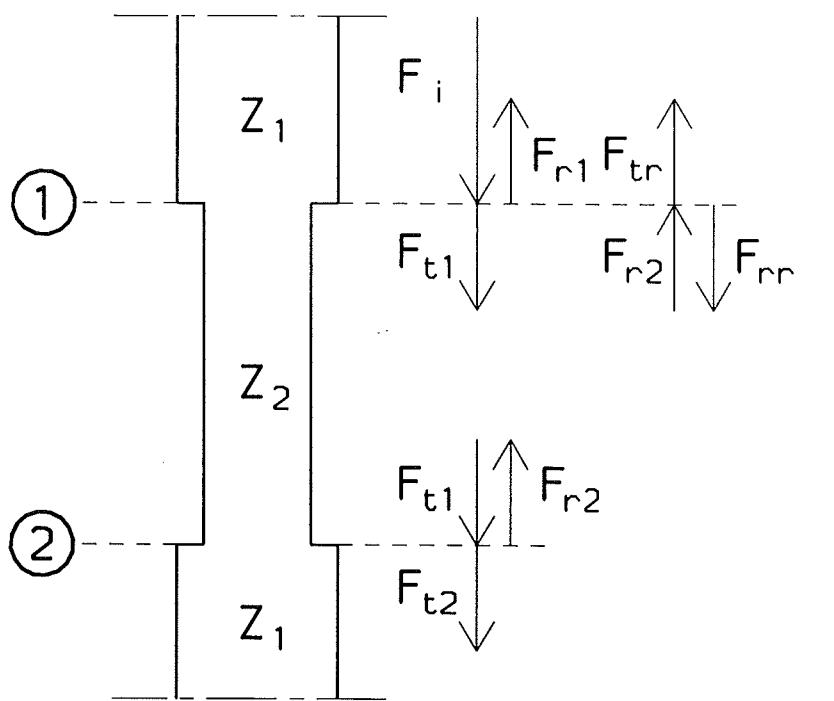
Figur 40. Tvärsnittsförändringar.

- a) Övergång från större till mindre sektion (överst)
- b) Övergång från mindre till större sektion (nederst)

På grund av den bristande överensstämelsen mellan verlig och beräknad betafaktor utfördes en teoretisk studie av effekten av den förhållandesvis kortvariga tvärsnittsförändringen. Reflekterade och transmitterade vågor beräknades för följande tre fall, se figur 40:

- a) Övergång till mindre sektion
- b) Övergång till större sektion
- c) Kombination av a) och b)

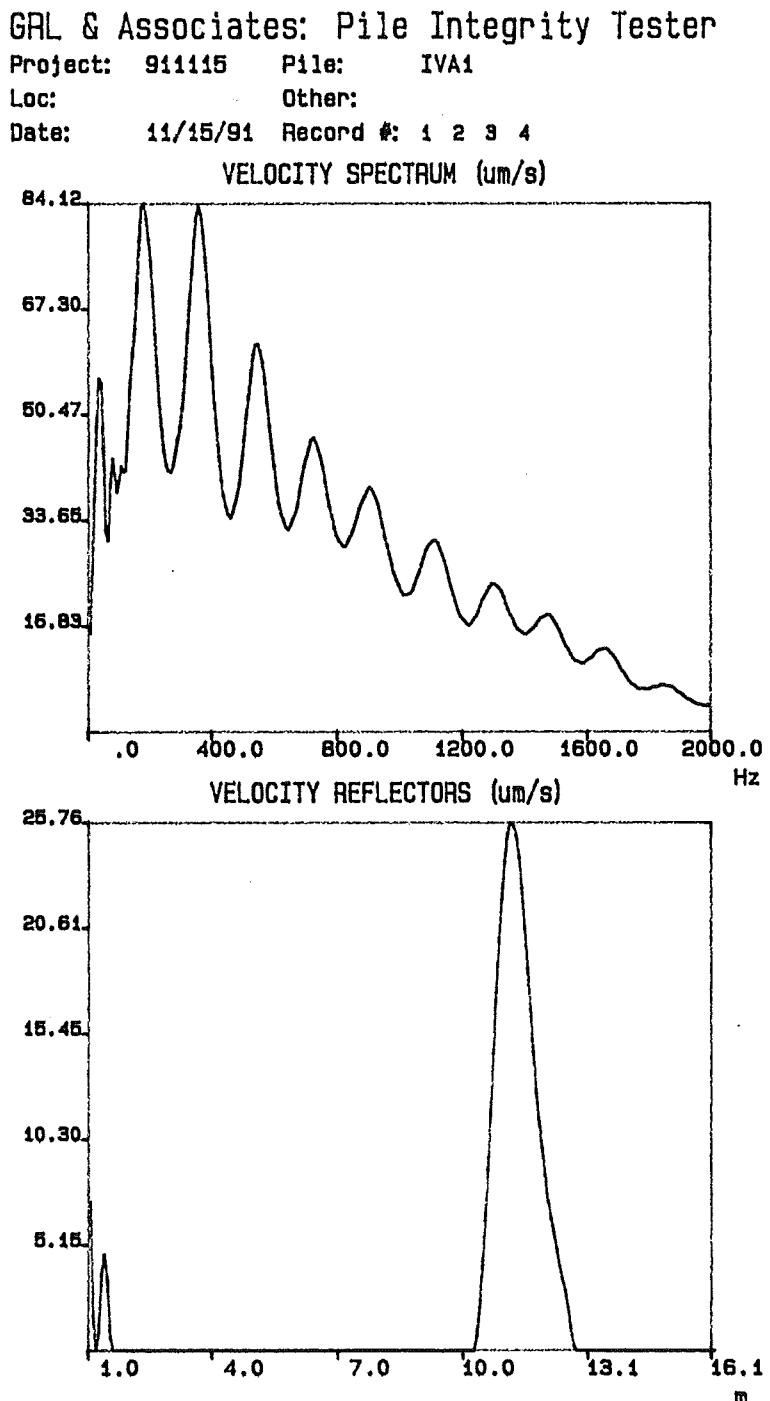
Figur 83. Frekvensanalys IVA 1, 911115.

Resultat av frekvensanalys redovisas för ett antal tester i figur 83-85. (Av utrymmesskäl redovisas inte samtliga.)

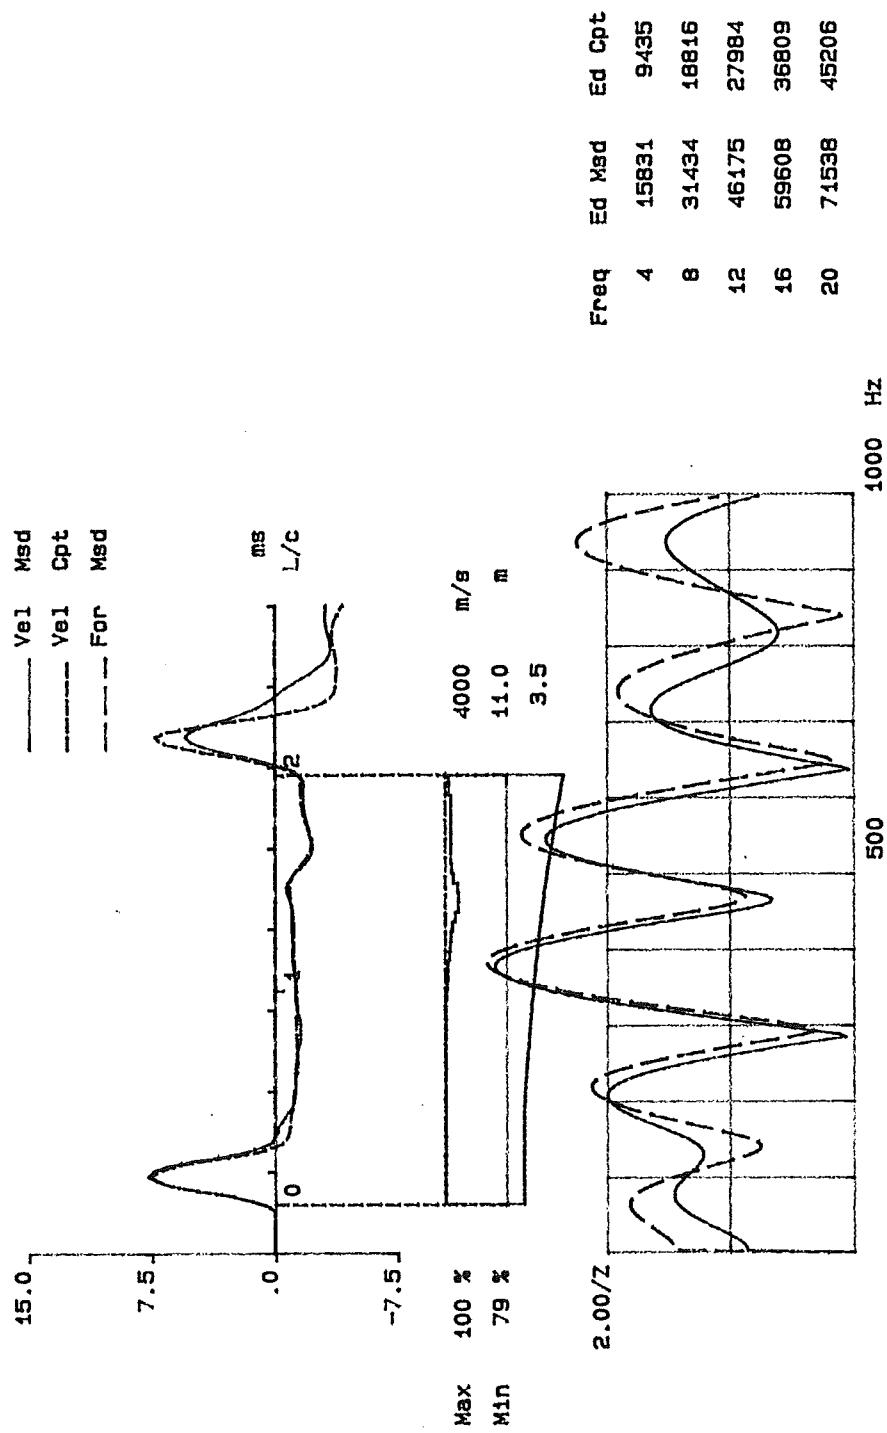
Figur 86. PITWAP-analys IVA 1, 911115.

Resultat av PITWAP-analys redovisas i **figur 86-87**. Det övre diagrammet i respektive figur visar dels uppmätt partikelhastighet, dels datorberäknad partikelhastighet. Därunder visas den framräknade modellen av pålens akustiska impedans. Max och min avser avvikelser ifrån nominell impedans. I diagrammet längst ned på resp sida visas antingen antagen fördelning av jordens motstånd eller den s k "Mobility", vilket motsvarar det inverterade värdet av pålens impedans (Z). Resultaten redovisas även i tabellform, **figur 88**.

Med PITWAP kan inte bara tvärsnittsförändringens storlek utan även dess utsträckning beräknas. Resultaten visar dock att den tvära övergången till mindre sektion är svår att modellera. Beräkningen av läge och storlek för sektionsförändringen stämmer bra med verkligheten.

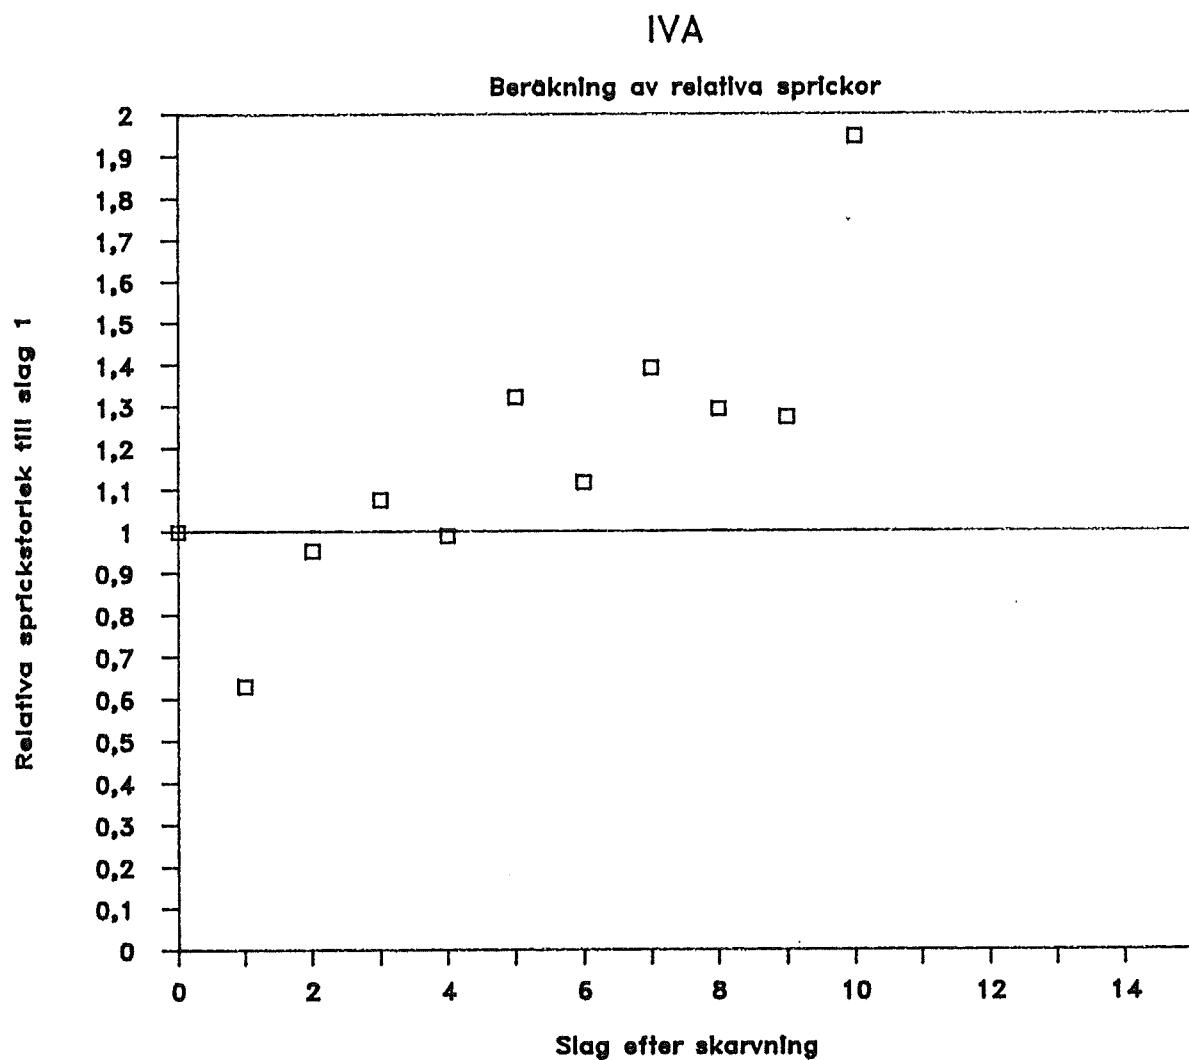
Figur 89. Beräkning av relativ sprickstorlek.

Sprickvidden beräknades enligt $dL = dt \times v_{\max}$, där v_{\max} är max partikelhastighet för resp hejarslag.

Därefter beräknades förhållandet mellan dL för resp slag och slag 1 efter skarvningen. Denna relation är redovisad i **figur 89**.

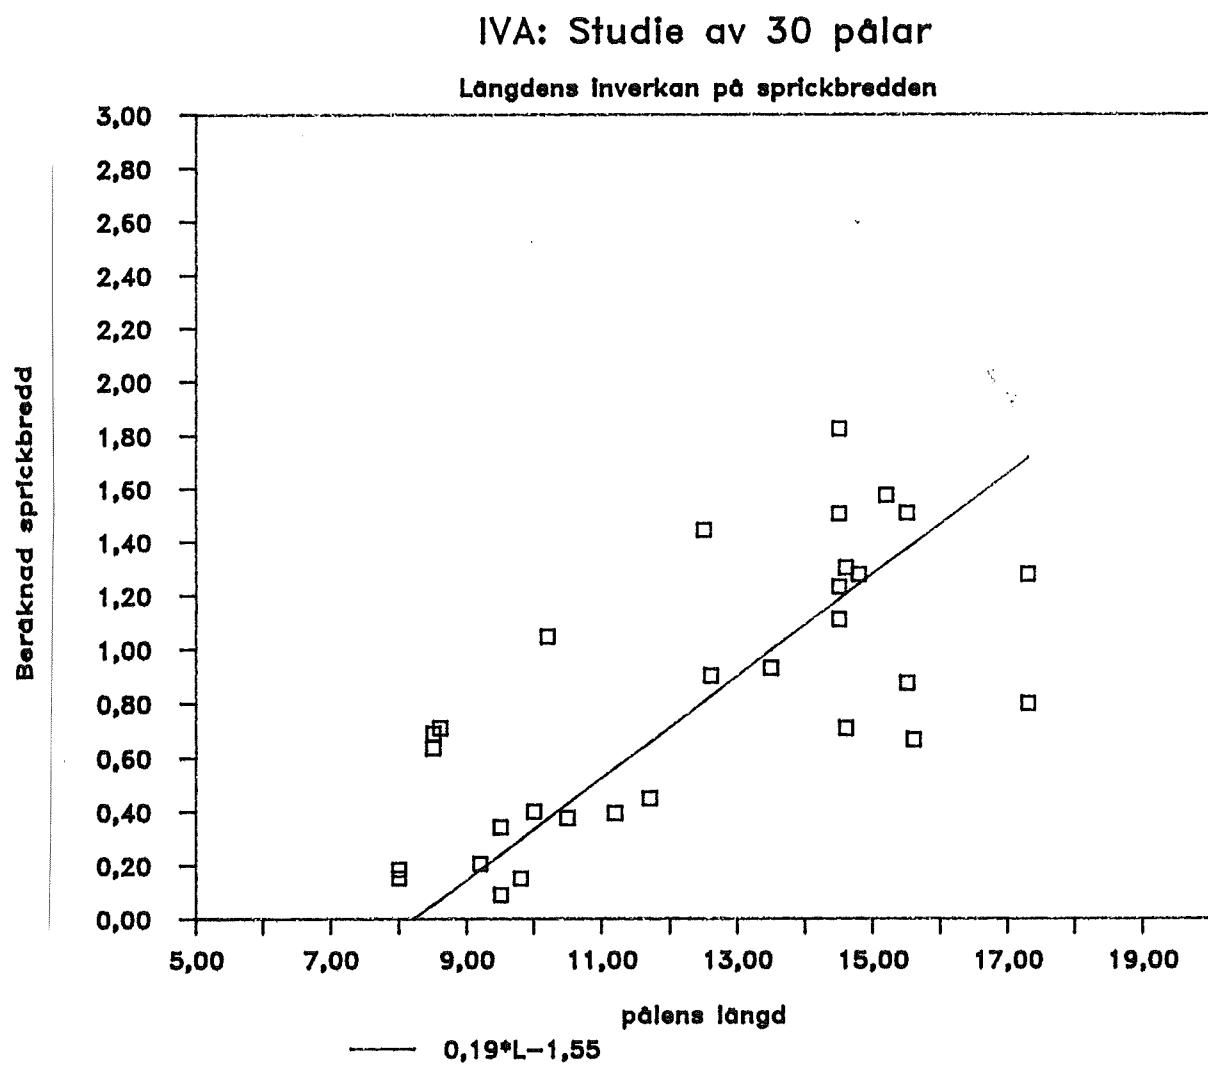
Figur 90. Relation pållängd - sprickbredd.

För att ytterligare studera inverkan av sprickor på gånghastigheten studerades stötvågsmätningar från ett trettiotal pålar på samma arbetsplats. Sprickvidden beräknades på samma sätt som ovan för resp påle. Resultaten redovisas i **figur 90** där den beräknade sprickvidden i mm redovisas på ena axeln och pållängd i meter på den andra.
