# PROVBELASTNING AV LÅNGA STÖDPÅLAR AV BETONG

**Provbelastning av stödpålar av betong  
inom Östra Nordstaden, Göteborg**

*Av tekn. lic Gunnar Hellström*

*Särtryck ur Väg- och vattenbyggaren nr 4, 1966*

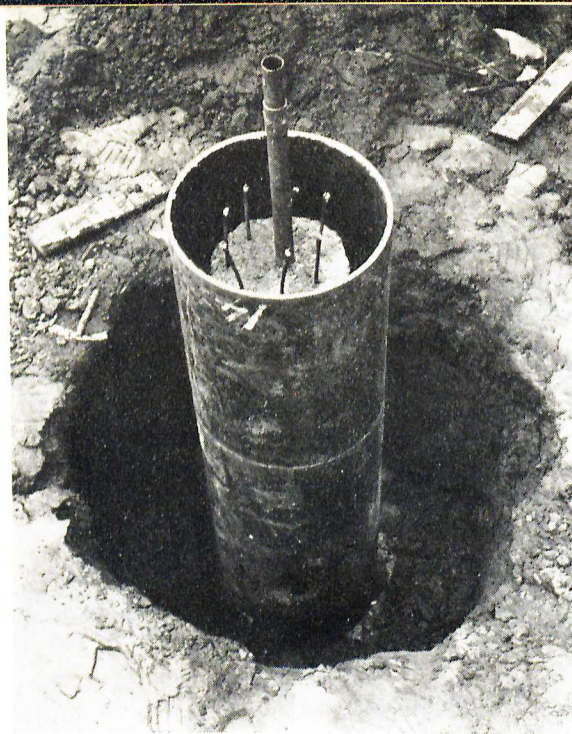
Fig 3. Montering av en påltopp  $\varnothing$  50 cm pågär. I utrymmet mellan pålen och hylsan ska en armeringskorg placeras och betong gjutas. Samtliga foto Bengt Adin, Göteborg.

När pålarna var slagna, kapades de 0,8 m över  
markytan, vars övre yta låg 1 m över markytan. För  
närmare detaljer, se fig 2 a—c och fig 3. Till sist  
göts ett ungefär 10 mm tjockt lager med bly över  
pålgjutningens överyta, se fig 4 a. Detta lager skulle  
tjäna som ett tryckutjämnande skikt, och att det  
uppenbarligen fungerade och gjorde god nytta fram-  
går av fig 4 b som visar denna blypackning efter  
provbelastningen.

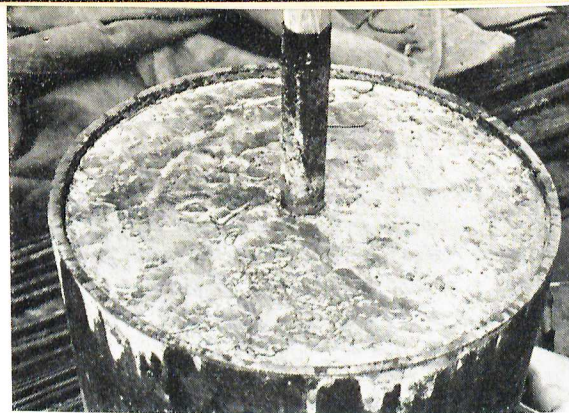
Fig 4 a (ovan). Blypackning överst på påltoppen före belastningen, och fig 4 b (nedan) efter belastningen.

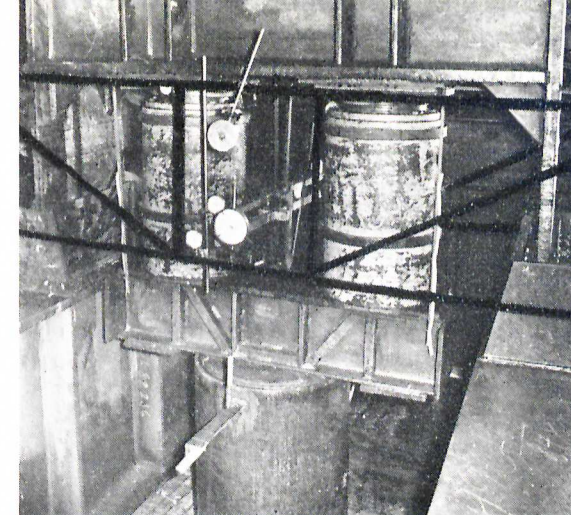
Fig 8. Mätbalk, mätklockor och mätlinjaler monterade. Den stora klockan mäter påltoppens rörelser, de små mäter rörelserna enligt fig 9 och linjalerna tvärbalkens rörelser.

Pålskallens rörelser har mätts på två sätt, dels med mätklockor (fig 8) med 50 mm slaglängd och noggrannhet  $1/100$ -dels mm och dels med avvagningsinstrument. Som framgår av fig 9 a—b borde dock slaglängden ha varit minst den dubbla. Parallellt har rörelsen följts kontinuerligt genom avvägning.

*Mothållarens* rörelser har mätts genom avvägning. Undre tvärbalkens rörelse parallellt med sig själv har kunnat följas genom avläsning mot ett index på undre balken av två på den övre tvärbalken fastsatta linjaler (fig 8).

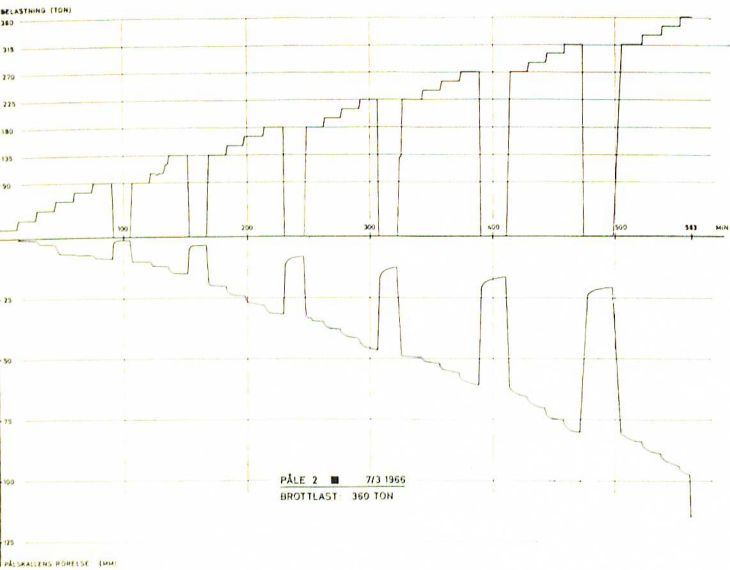
Fig 10 a. Pålskallens rörelse under provbelastningen. Pål nr 2. Över tidsaxeln redovisas belastningen och under denna rörelsen.

Korttidslastningen har skett efter det schema som fig 10 a—b visar. Det är uppenbart att det valda tidsintervallet 15 min för varje pålastnings- och avlastningssteg är alldeles för kort för att all "kvarstående deformation" skall återgå. I detta fall har dock spetsens rörelser registrerats varför man av den uppmätta "kvarstående deformationen" kan separera spetsens eventuella rörelser från andra faktorer, såsom hoptryckning av skarvar, kvardröjande långtidseffekt av vidhäftningen mellan påle och jord m m. Frånsett några påtvingade pauser orsakade av tillfälliga justeringar har belastningsprogrammet kunnat hållas.

Som exempel på *pålskallens rörelser* visas på fig 10 a—b primärresultaten från påle nr 2 (area 625

cm<sup>2</sup>, längd 85,5 m) och påle nr 5 (area 600 cm<sup>2</sup>, längd 65,7 m). Man konstaterar att de totala deformationerna vid brott är ungefär 10 respektive 11 cm. Motsvarande deformationer vid samma last per ytenhet, exempelvis 575 kg/cm<sup>2</sup>, är det omvända dvs 10 respektive 9 cm. Detta antyder att längden av respektive påle har en viss inverkan. Om man studerar hela belastningsintervallet finner man, att de totala rörelserna för påle nr 5 uppgår till 65 % av rörelserna för påle nr 2 vid 90 tons last och 90 % vid 360 ton. Längden av påle nr 5 är 77 % av påle nr 2, dvs just medeltalet av 65 och 90 %. Samma förhållande visar en jämförelse mellan påle nr 1 (area 600 cm<sup>2</sup>, längd 81,9 m) och påle nr 5 (samma pålfabrikat, men blott 65,7 m lång).

Det torde dock vara fullt klart att de "kvarstående deformationer" som fig 10 a—b visar, inte kan hänföras till rörelser i spetsen utan snarare till dels eventuella hoptryckningar av skarvarna men dels framför allt den långtidseffekt som sambandet mellan vidhäftning och rörelse mellan pålen och leran säkerligen innehåller. Det är även sannolikt att en viss del av den kvarstående deformationen beror på att vidhäftningsbrott uppstått mellan en del av pålens längd och leran, så att pålen vid avlastningen ånyo häftar vid leran, vilken således strävar att hålla pålen nere.
