**Meddelande nr 17**

**BERGDUBBENS HÅLLFASTHET**  
**Resultat av statiska belastningsförsök**

**Sven-Erik Rehnman x)**

## THE STRENGTH OF ROCK POINTS. RESULTS FROM STATIC LOAD TESTS

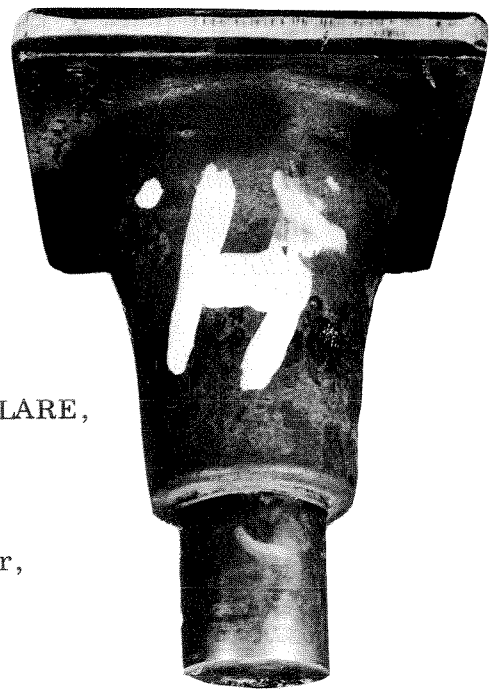
Fig. 8 BERGDUBB MED HEJARSMIDD HÅLLARE,  
TILLVERKAD AV WIRSBO BRUK

A rock point with a drop forged holder,  
manufactured by Wirsbo Bruk

Vad beträffar bergdubbens form har i huvudsak tre något olika typer av bergdubbar använts, som framgår av figurerna 7 - 9. Figur 7 visar den s k lösa bergdubben i sin hållare. Dubbarna av denna typ var ca 60 mm i diameter, medan längden varierade något (150 - 250 mm). I regel stack den härdade bergdubben ut 60 till 70 mm ur den rörformade hållaren. En stoppskruv bottnade i ett ursvarvat spår i bergdubben och höll den på plats. Den utstickande änden av bergdubben var skålformad med en radie av ca 100 mm. Den andra typen av bergsko (fig. 8) levererades av Wirsbo Bruk AB. Den härdade dubben hade presats in i en hejarsmidd hållare och 60 till 70 mm av dubben var synlig. Dubben var 60 mm i diameter och försedd med sfärisk ( $r = 100$  mm) skålformad ändyta. Figur 9 visar den tredje typen av bergsko som användes vid försöken. Dubben var här fastsvetsad vid en stålplatta med avstyvande vingar. Dubbarna var 80 till 100 mm i diameter och utformade med en skålformad ändyta med 60° fasning av eggen (jämför även med figur 3).

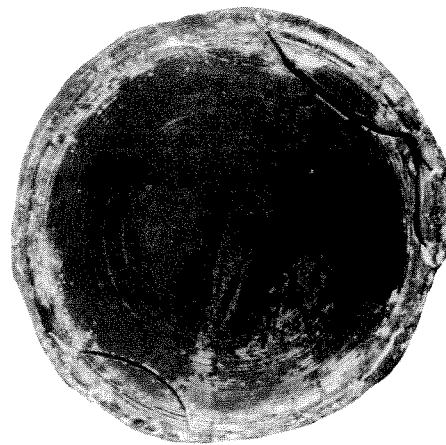
Fig. 15

Även dubbens ytjämnhet tycks ha stor betydelse för dubbens hållfasthet. Skarpa svarvspår blir lätt brottanvisningar i samband med härdning. Exempelvis erhöles brott i en dubb (BRG 102) redan vid 80 Mp last. Dubben var tillverkad av 134 HF4 stål och härdningen uppfyllde de krav som ställdes. Figur 15 visar de skarpa svarvspåren som fanns i den skålformade ändytan. En trolig förklaring till den låga brottlasten är att svarvspåren vid härdningen givit brottanvisningar i ändytan. Även dubb 101, som var godtagbart härdad, hade skarpa svarvspår i ändytan (fig. 16) och dubben sprack vid 140 Mp (BRG 101).

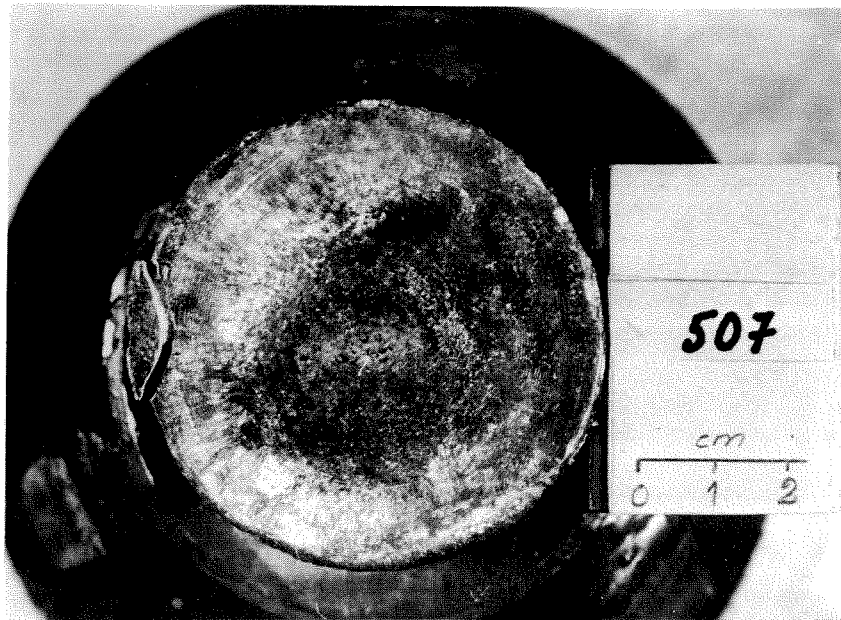
Fig. 17 SPRICKA I DUBB 507 (CRG 507)

Crack in rock point 507

Under överinseende av Civilingenjör L Wahman, Göteborgs Stadsbyggnadskontor, utförde firma Dickson & Sjöstedt i Göteborg den 6 december 1967 provslagning med 10 st slumpvis utvalda bergdubbar. Tre av dessa dubbar översändes efter slagningen till pålkommissionen. Dubbarna (502, 506 och 507) var tillverkade av stål Imatra MS 517 och härdade till egghårdheten 54 HRC. Dubbarna slogs mot släntberg i dagen med 3 tons hejare. Fallhöjden var under 300 slag 15 cm och därefter 40 cm under 50 slag. Pålens tvärsnittsarea var ca  $600 \text{ cm}^2$ . Den maximala dynamiska spetskraften kan uppskattas till 100 Mp vid 15 cm fallhöjd och 180 Mp vid 40 cm fallhöjd. På de provslagna dubbarna, som sändes till pålkommissionen kunde inga skador upptäckas vid en okulär besiktning. Dessa tre dubbar plus ytterligare tre dubbar (ej slagna) av samma fabrikat fick sedan ingå i de statiska belastningsförsöken. Av de sex dubbarna klarade samtliga utom en belastningsprogrammet CRG. En liten bit av eggen på dubb 507 (slagen dubb) spjälkades loss vid 100 Mp last (fig. 17) och då var 70 % av dubbens tvärsnittsarea i kontakt med granitytan. Därefter kunde lasten ökas till 200 Mp utan att några ytterligare skador uppstod. Kontaktytan var då 100 %.

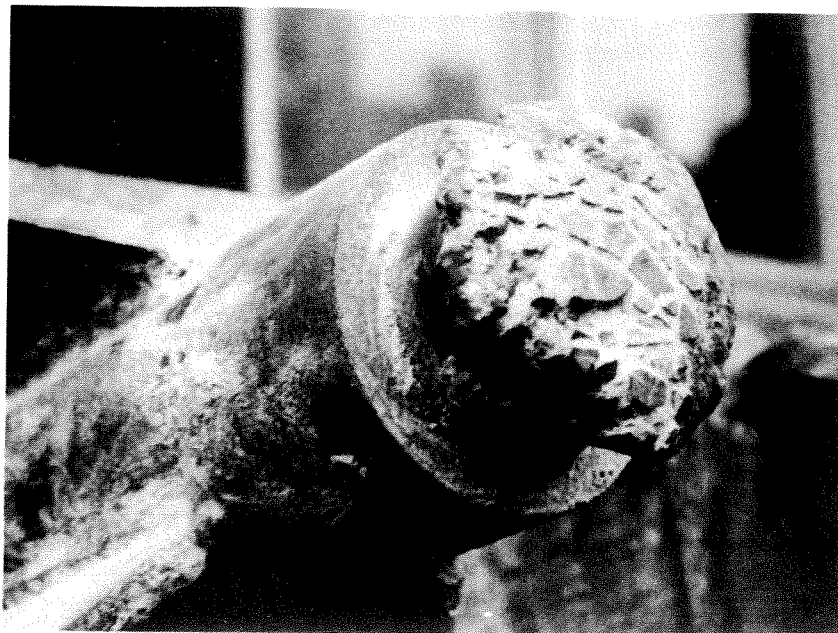
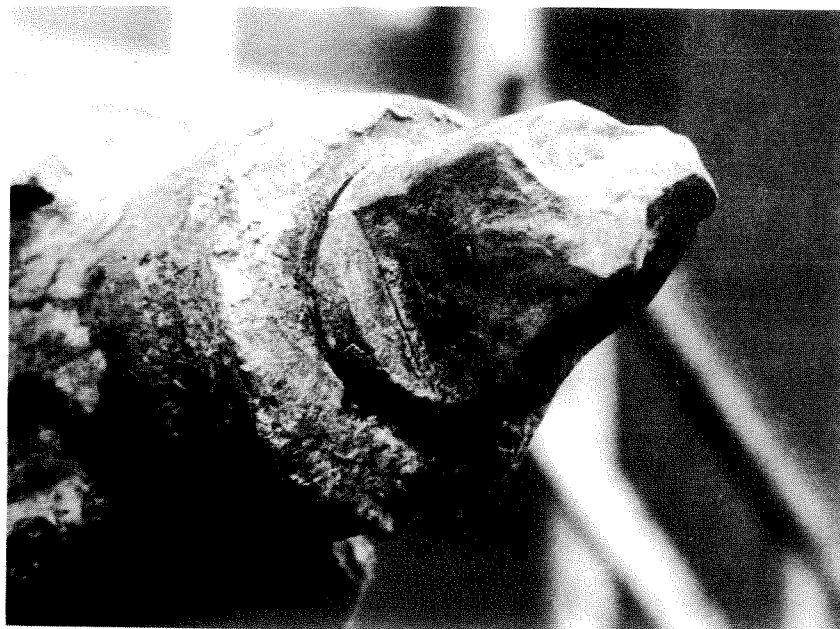
Fig. 18 TVÅ BERGSKOR EFTER PÅSLAGNING  
Two rock shoes after pile driving
