# PÅLKOMMISSIONEN

## Sprickbildning i betongpålar slagna i vatten eller i jordarter med hög permeabilitet

rapport 88

**Hydraulic fatigue in prefabricated concrete piles  
during driving in water or in soils of high permeability**

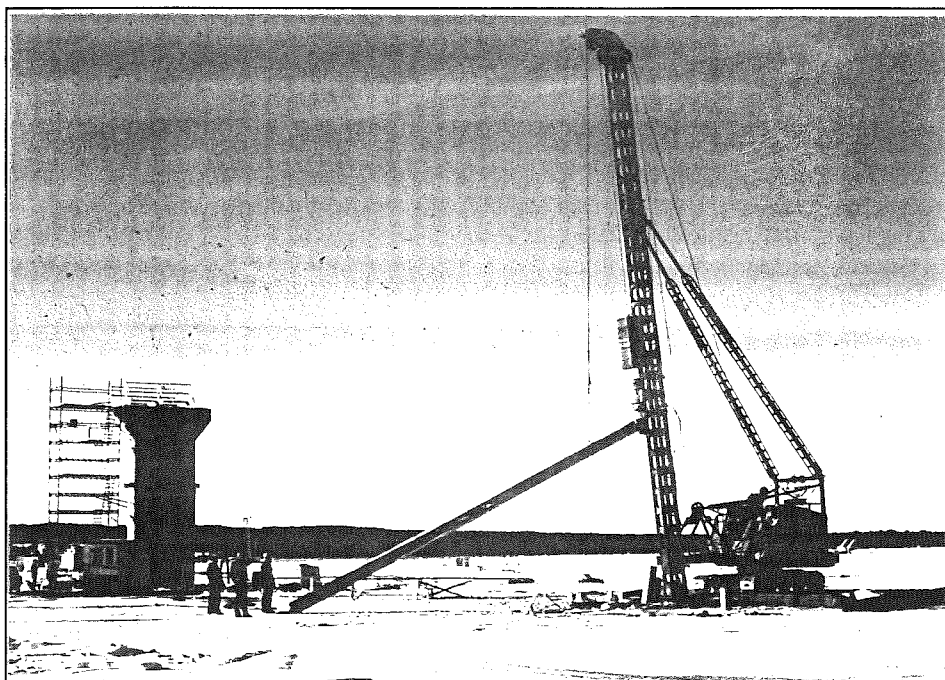
Vid slagning av pålarna för brostöden till bron inträffade skador på pålarnas täckskikt i form av kilformade fördjupningar runt pålarna. Pålarna var i detta fall av typen Hercules 1200 (K50), d v s med hexagonalt tvärsnitt och tvärmåttet 37,5 cm, **figur 7 - 10**. Pålarna slogs vintertid från isen med 4-tons lin-fallhejare. Längsarmeringen utgjordes från början av 12  $\phi$ 16 Ks 600 (24 cm<sup>2</sup>, = 2%) men utökades under den andra pålslagningssäsongen (vintern 1980 - 1981) till 16  $\phi$ 16 (32 cm<sup>2</sup>), dock utan att detta ändrade vare sig skadefrekvens eller skadornas art annat än i kvantitativt avseende, d v s djup och bredd hos de kilformiga dikena i pålarnas täckskikt minskade något. Till skillnad från vad som var fallet vid bron över Alssundet lyckades man ej, trots mycket experi-

*Figur 7. Pålarna slogs från isen.*

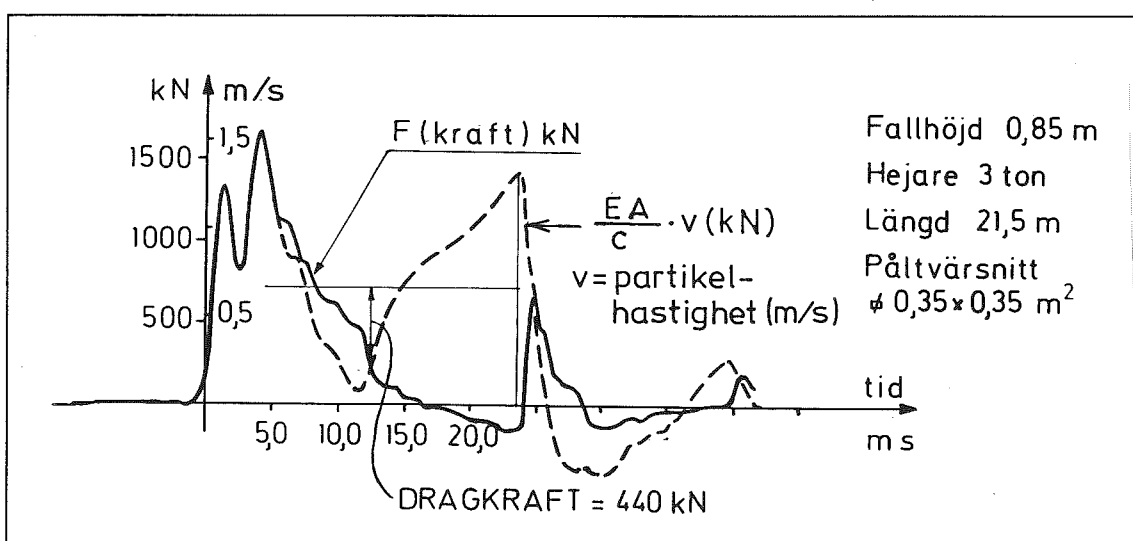
Stötvågsmätningar under tidigare utförda pålningsarbeten hade visat att man vid neddrivning av pålar på denna arbetsplats erhöll mycket stora dragkrafter i pålarna varför den ansågs vara en lämplig försökslokal, jfr figur 13. Vid försöken användes ett antal tidigare för ändamålet tillverkade specialpålar, hos vilka ett och samma pålelement försetts med tre olika typer av armering i 2 meters etapper längs pålen, enligt figur 14.

Figur 13. Exempel på resultat av stötvågsmätningar vid slagning av pålar 35 x 35 cm<sup>2</sup>, Mölndals lasarett.

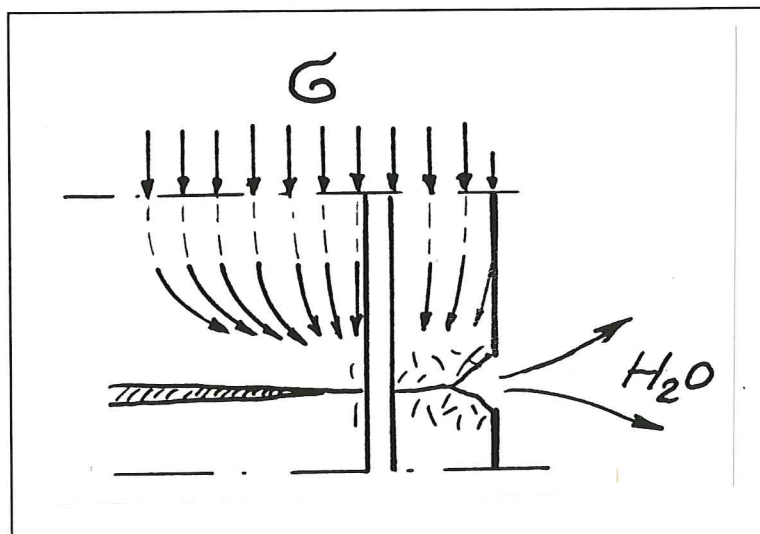
Vid ogynnsam sprickform uppkommer stora tryck- och spjälkpåkänningar i pålens ytskikt. Under inverkan av extremt stora vattentryck stöts betongfragment successivt ut från betongytan invid befintliga dragsprickor, varvid v-formiga diken tenderar att bildas längs sprickorna. Sedan fria ytor vinkelrätt stötvågens fortplantningsriktning på så sätt uppkommit, inträffar i fortsättningen reflektion av tryckvågorna vid dessa ytor, varvid ytterligare betongfragment kan stötas ut från betongytorna. Detta reflektionsfenomen kan förklara den gradvisa tillväxten av de kilformiga skadorna till allt djupare 'diken'. Spänningskoncentrationer och därmed sammanhängande överpåverkan hos betongen i dikenens botten bidrar sannolikt verksamt i denna process, se **figur 24**.

*Figur 24. Den kilformiga skadan i täcksiktet leder i kombination med sprickans form till stora spänningskoncentrationer.*

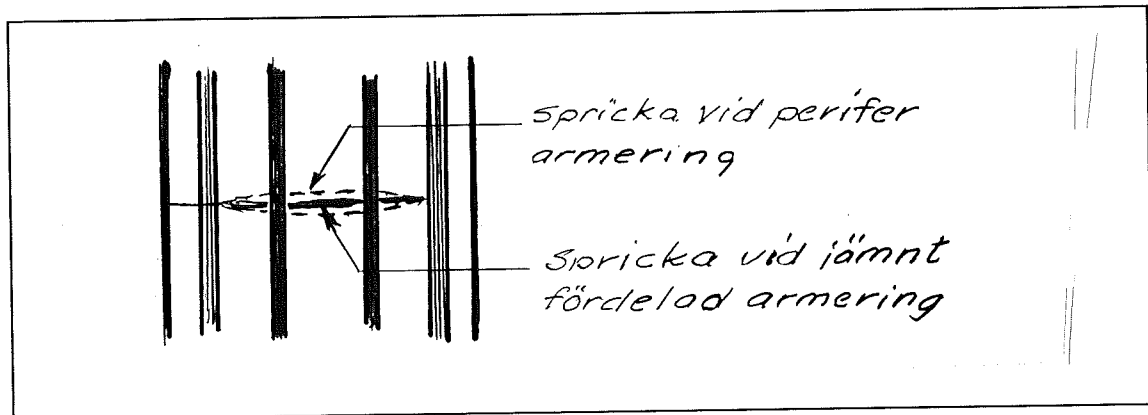
Vid den ovannämnda modifieringen av pålelementen ( $40 \times 50 \text{ cm}^2$ ) vid bron över Alssund beaktades detta på så sätt, att den extra armering som pålelementen förstärktes med, förlades i påltvärsnittets mittparti. Åtgärden var ägnad att, dels förbättra kraftflödet vid dragvågens passage av sprickan, dels minska den vattenvolym som vid tryckvågens passage måste forceras ut genom att den centriska armeringen minskar sprickvidden i pålens inre, **figur 33**.

*Figur 33. Spricktyper vid olika fördelning av armeringen.*

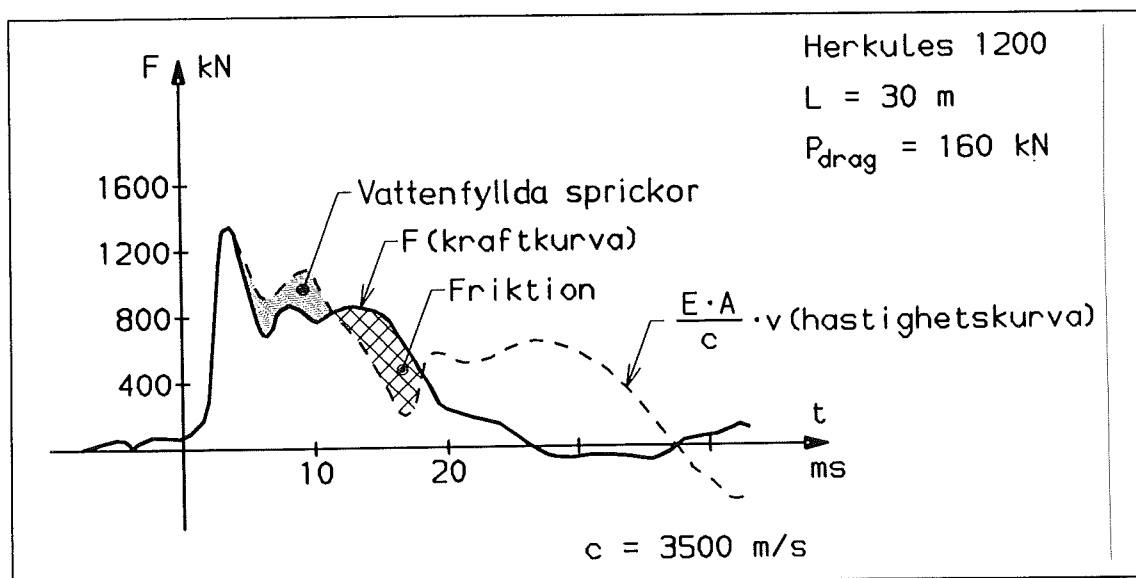
Detta medför i sin tur att friktionen längs pålen (drivmotståndet) blir stor under det att omgivande mark tenderar att ge en markerat fjädrande respons på grund av stor deformabilitet (låg E-modul). Pålarna kräver i dessa fall hård slagning för att överhuvudtaget kunna drivas ner i jordlagren, samtidigt som motståndet vid spetsen är litet eller måttligt. Risken för stora dragkrafter i pålarna är under dessa betingelser påtaglig. Jfr stötvågmätningarna i figurerna 13 och 35 vilka indikerar stora dragspänningar.

Figur 35. Stötvågsmätning vid Sannsundet.

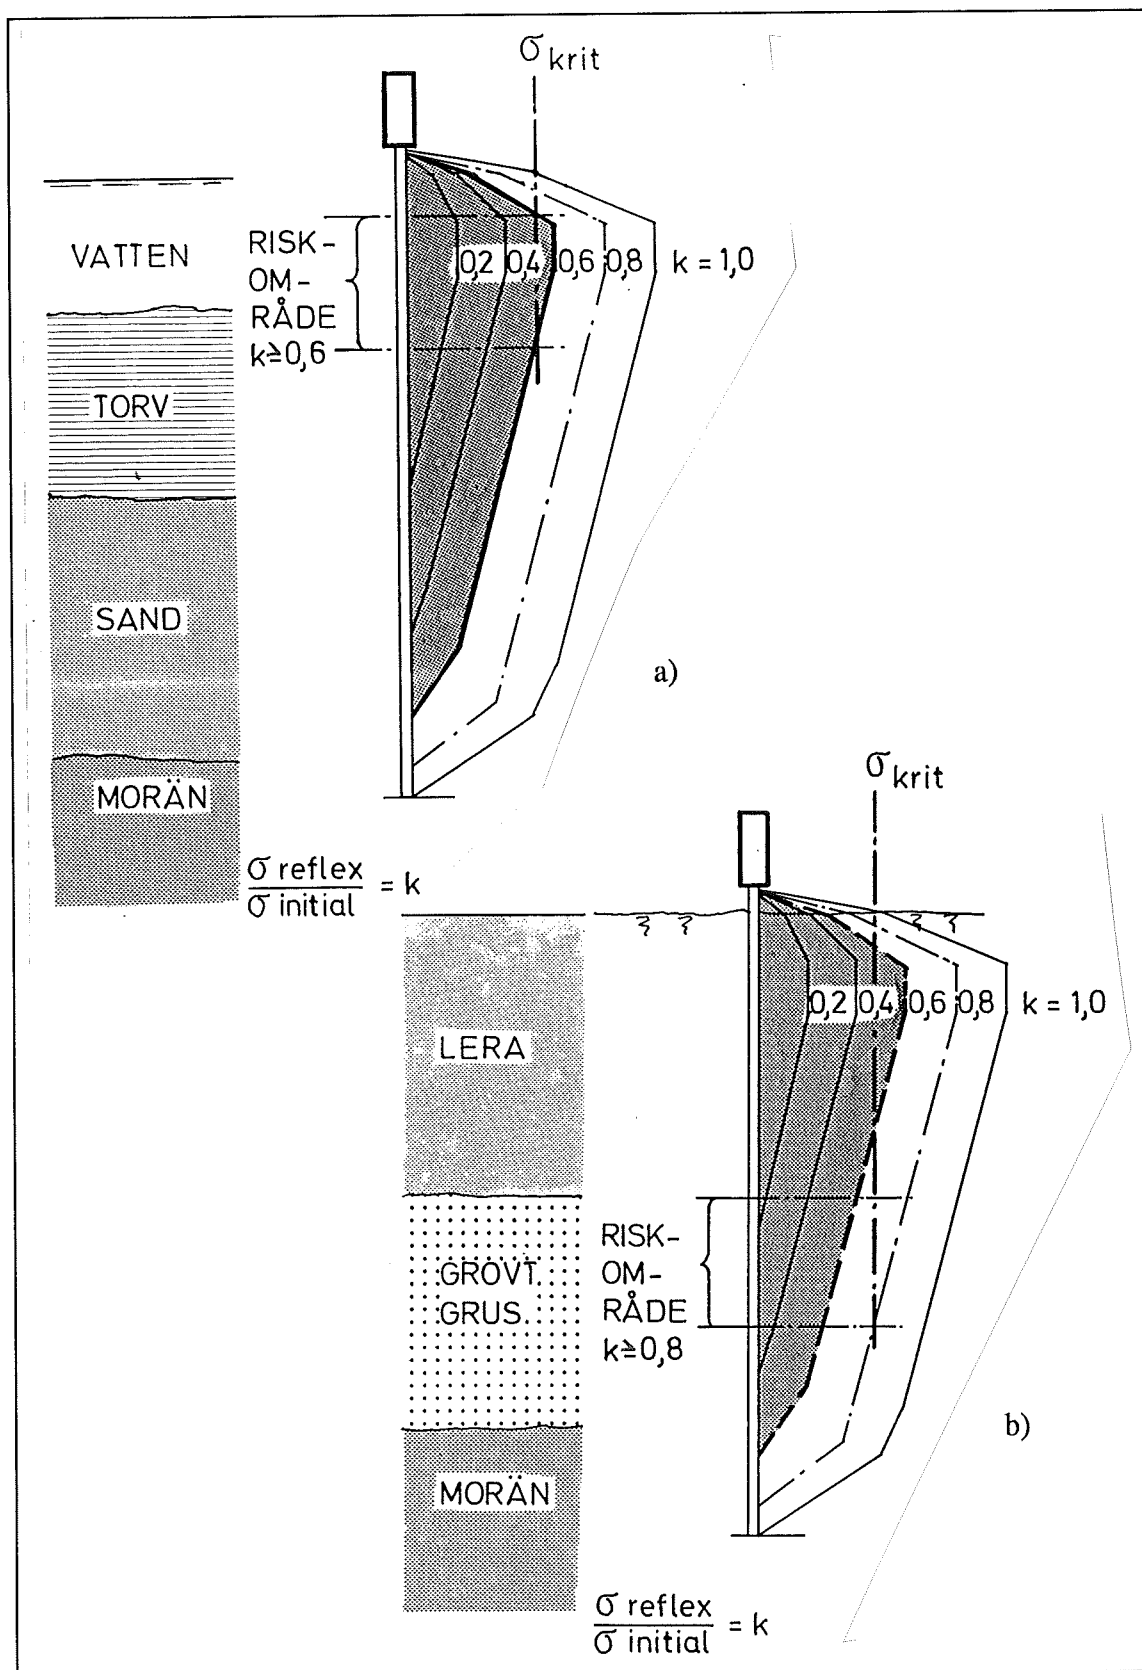
Figur 42. Hård drivning av pålar i jord med starkt elastisk respons i två olika geotekniska situationer. Figuren utvisar vilka delar av pålen där risk för hydraulisk utmattning föreligger.  $\sigma_{initial} = 30\sqrt{c \cdot h}$

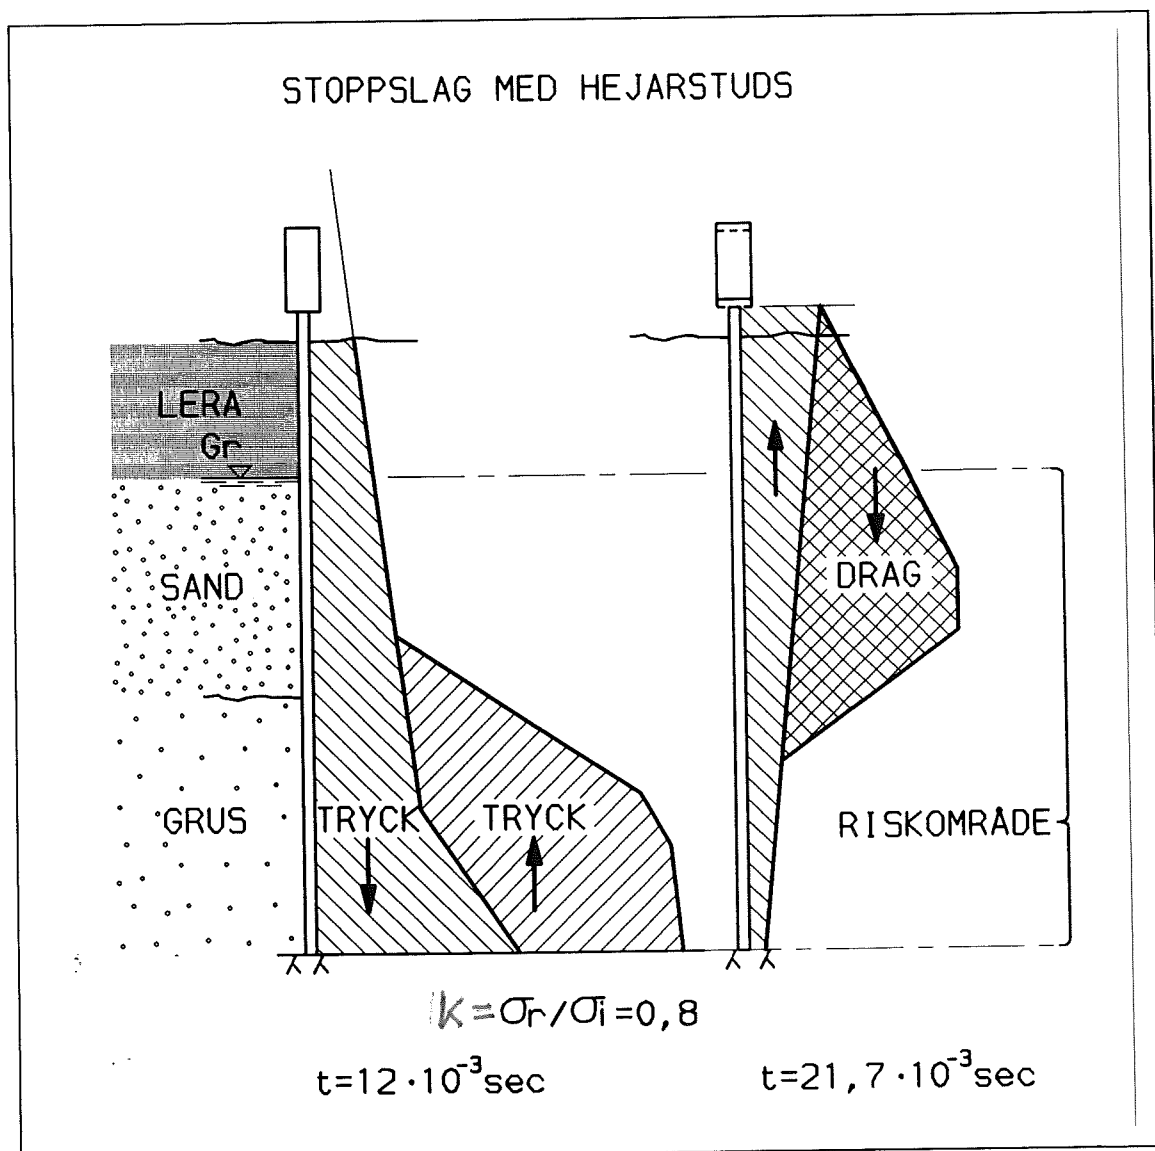
Det bör vidare poängteras att de ovan beskrivna geotekniska förhållandena inte är de enda under vilka dragvågor kan uppkomma i pålar under slagning. Ett annat intressant fall är situationen vid sk hejarstuds, då den nedåtgående tryckvågen från hejarlaget reflekteras vid spetsen som en uppåtgående tryckvåg. Denna reflekteras åter vid pålskallen som dragvåg, om hejaren på grund av studsens inte ligger an mot pålen. Vid regnig väderlek har man under dylika betingelser, t ex vid stoppslagning, kunnat iaktta hur regnvatten på pålens yta omväxlande 'sugits' in och ut vid dragsprickor och hur slutligen ett 'slam' av vatten och cementpartiklar runnit i rännilar nedför pålen.

**Figur 43** illustrerar stötvågsförloppet vid hejarstuds. Uppkommande dragkrafter i pålen utgör en säker förutsättning för skador på grund av vattensprängning.

*Figur 43. Stötvågsförlopp och uppkomst av dragkrafter vid stoppslagning med hejarstuds.*

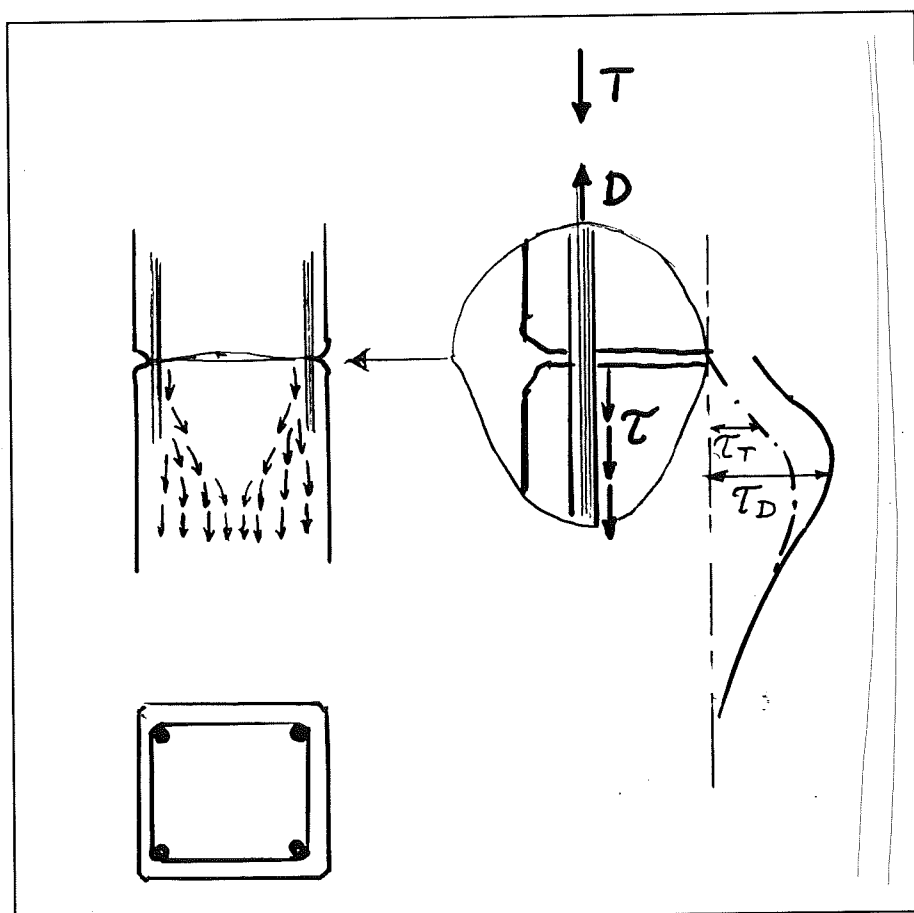
**Figur 45** demonstrerar en mekanism som även bedömes vara av betydelse - nämligen tillväxt av sprickvidd på grund av upprepad dragbelastning. När dragvågen passerar en spricka måste dragkrafterna genom skjuvning och vidhäftning överföras till armeringen

**Figur 45.** Kraftöverföring vid spricka i påle under växlande tryck- och dragkrafter.  $T$  = tryckkraft,  $D$  = dragkraft,  $\tau$  = vidhäftningsspänning.

vid sprickan, för att sedan åter sprida sig över betongtvärsnittet ovan sprickan. Som vid 'utdragsprov' kommer därvid - vid upprepad belastning - armeringsstängerna genom samspel mellan vidhäftningsbrott och friktion i området närmast sprickan i viss mån dragas ur betongen. Detta kan medföra en successiv tillväxt hos sprickans vidd. I de i [12] refererade laborieförsöken tenderade armeringen att förlora vidhäftningen och öppna vattenkanaler utbildades längs armeringsstängerna. Dragkraftens avlänkning mot armeringsstålen medför vidare mycket ojämna spänningsfördelningar, ojämn sprickvidd, komplicerade spänningskoncentrationer, vilka - vid grova påltvärsnitt och med armeringen koncentrerad till hörnen - torde vara särskilt ogynnsamma i utmattningshänseende.

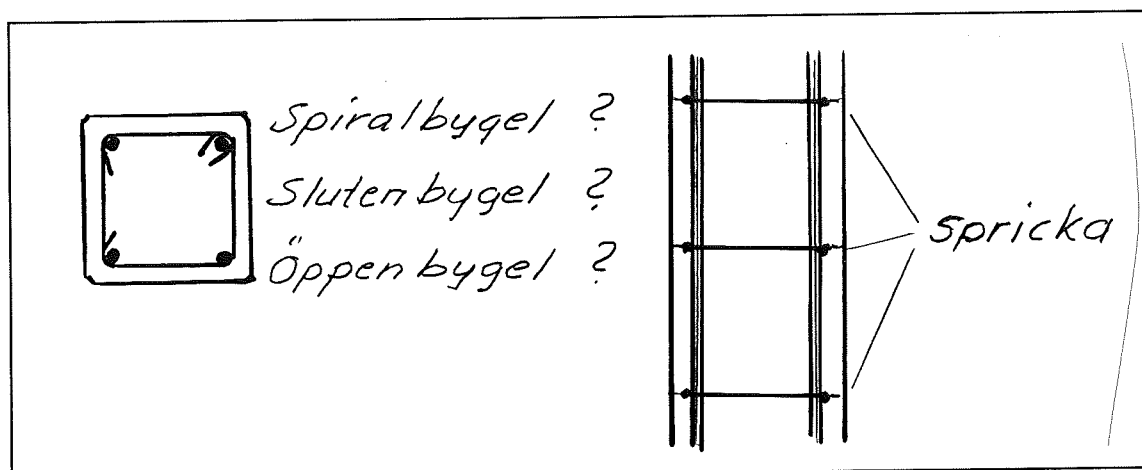
*Figur 46. Bygelarmeringens utformning.*

Som ovan framhållits bör man således generellt eftersträva att armeringen i görligaste mån utgöres av många enheter som fördelas så jämnt som möjligt över betongtvärsnittet. Vid bron över Alssund ändrades armeringen i de påldelar där dragvågor kunde tänkas uppkomma vid slagningen enligt **figur 47**. **Stora täckskikt** är i detta sammanhang fördelaktiga.
