Slagningsprov av pålskor  
med bergdubbar

av Bror Fellenius

24 september 1963

INGENIÖRSVETENSKAPSAKADEMIEN  
PÅLKOMMITTÉN

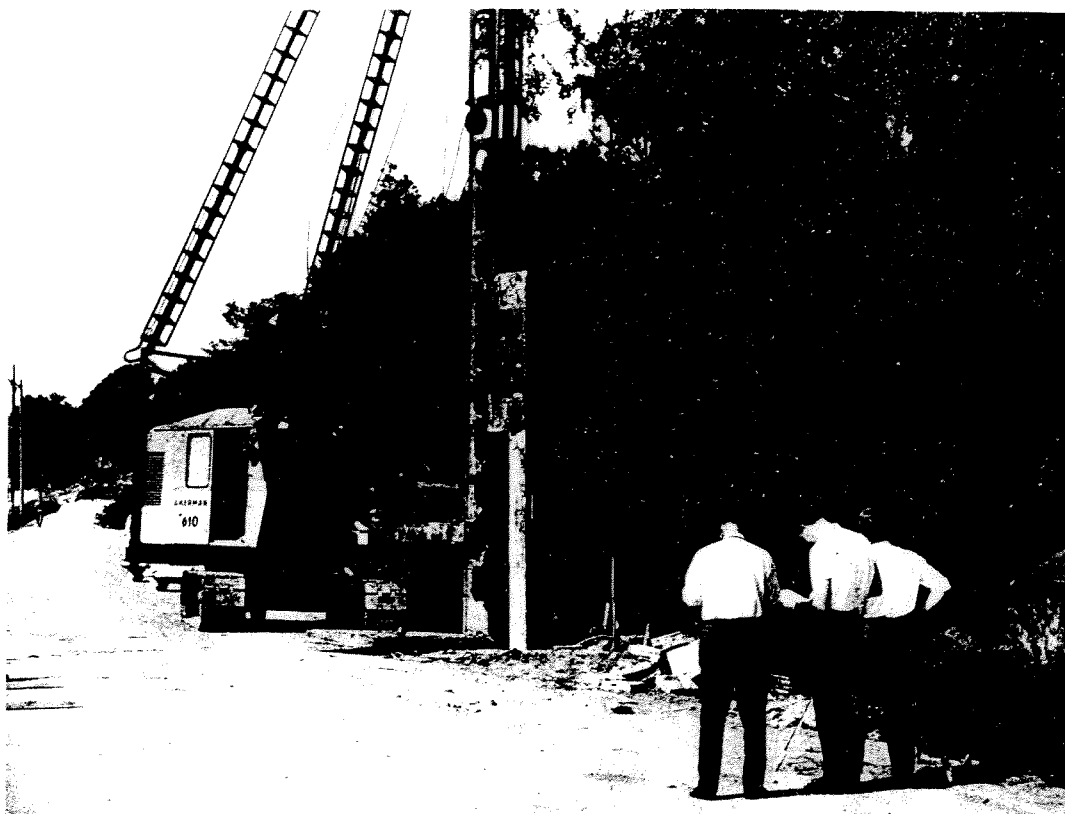
Foto nr 1.  
Provslagnings-  
platsen

För att prova pålmaterial och pålskor har en provslagning utförts på sex pålar försedda med pålskor av två olika typer enligt nedan. Som provningsplats ansågs en plats med litet djup till berget vara lämpligast. En sådan plats fanns lätt tillgänglig vid kanten av gamla landsvägen mitt för Bohus station på vägen Göteborg - Trollhättan (foto nr 1). Djupet till berg varierar mellan 1,0 och 1,5 m.

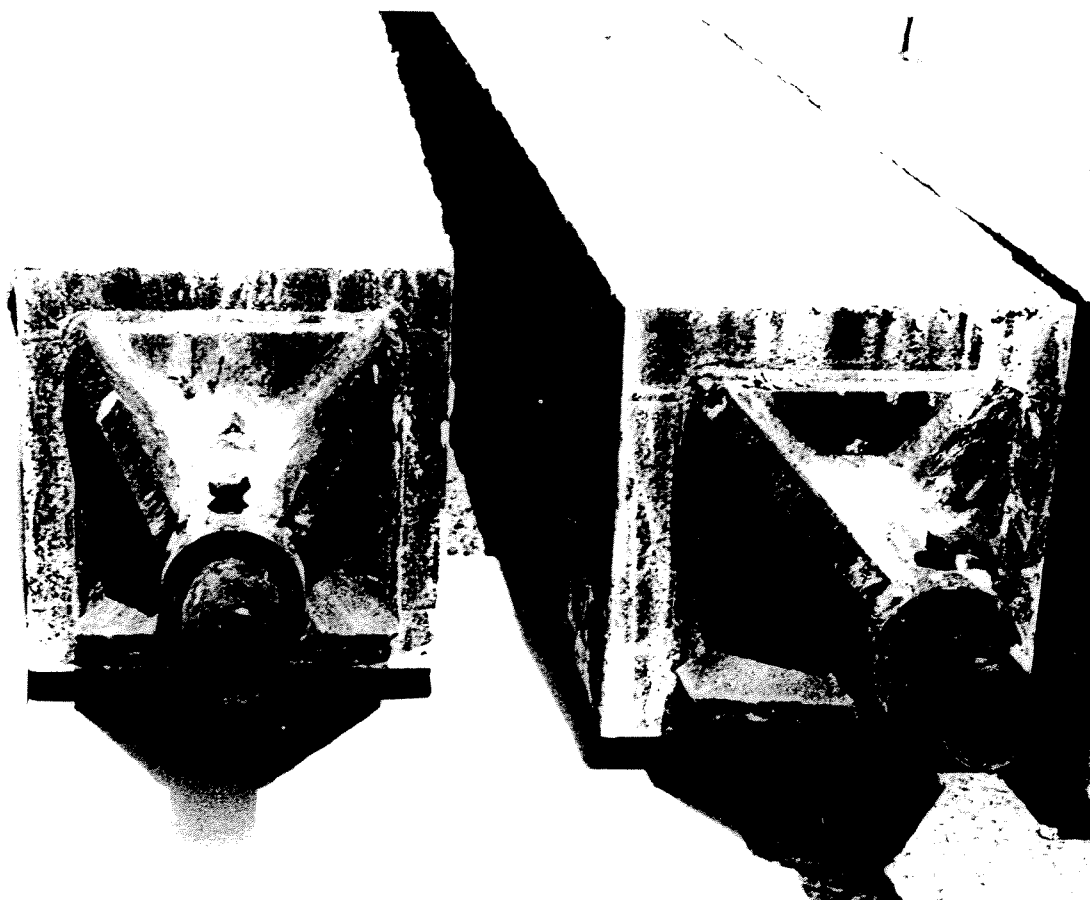
Pålsko: Påle P1 - P3 sko typ A enligt ritning bil 1 och foto 2.  
Påle P4 - P6 " " B " " " 2 " " 2.  
Bergdubben är av stål SIS 142090-2, Hellefors 134 HF2.

På pålskon typ A fördelas trycket från bergdubben av en 50 mm tjock kvadratisk stålplatta, som svetsats fast på pålens 22 mm tjocka bottenplatta. På typ B sker denna fördelning enbart av pålens 20 mm tjocka bottenplatta. Pålskallen skyddas med sprickring 3 x 100 mm placerad ca 30 mm från påländen.

Foto nr 2.  
Pålskor före slagningen.  
T v typ A t h typ B.
